Voruntersuchung Fassade

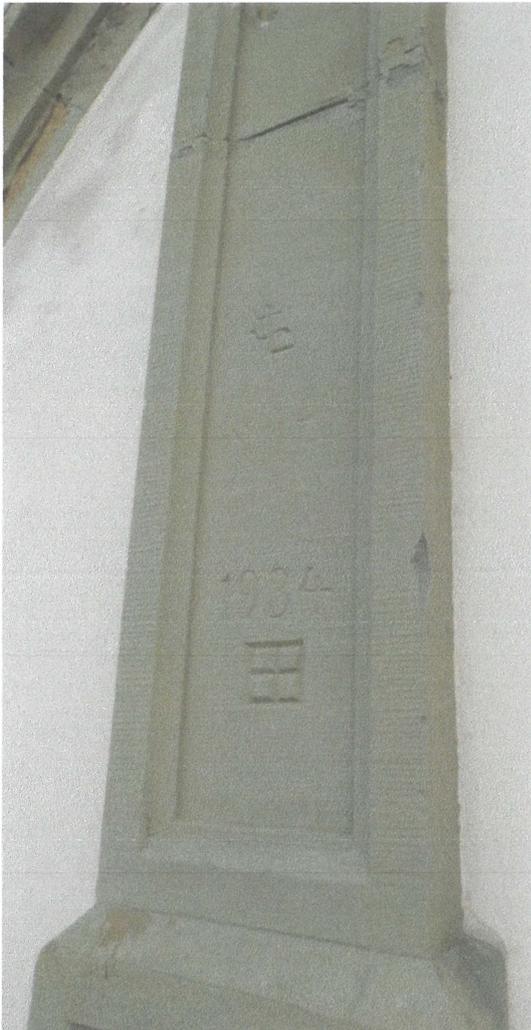
Vorzustand:
Pilastervorlage Südfassade
mit eingemeißelter Jahreszahl 1934.

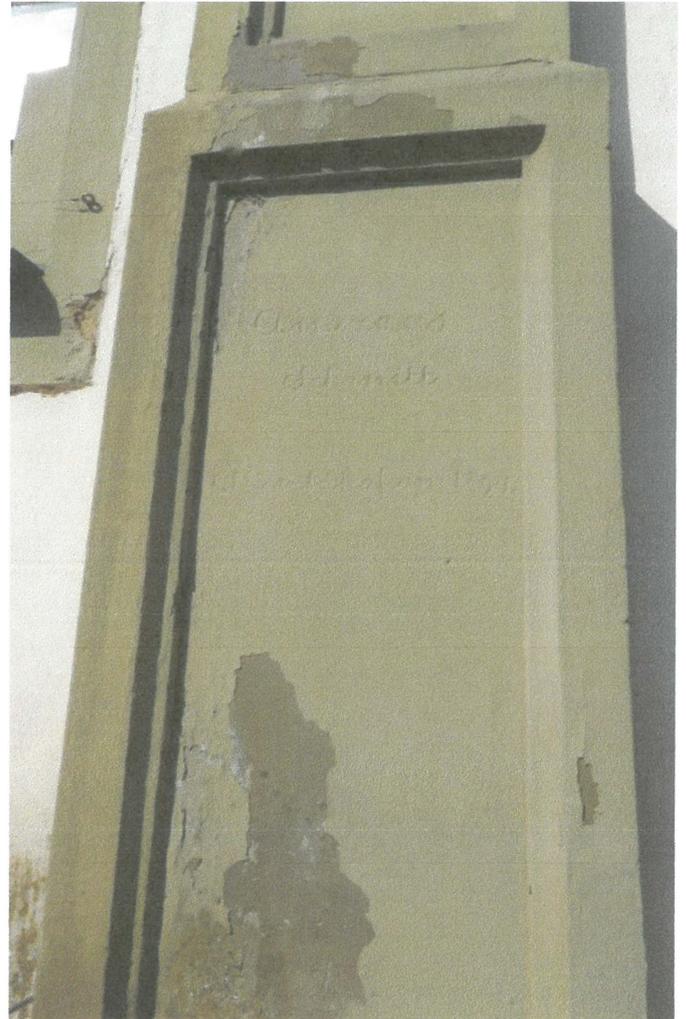
Vorzustand:
Pilasterbasis Südfassade
mit eingemeißelter Jahreszahl 1864.

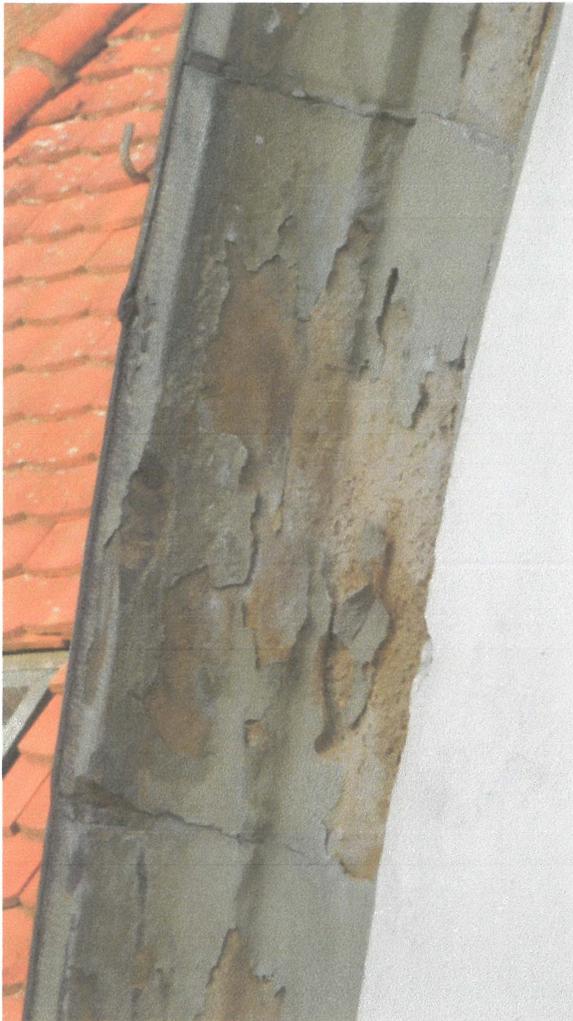
Vorzustand:
Segmentbogenabdeckung Südfassade

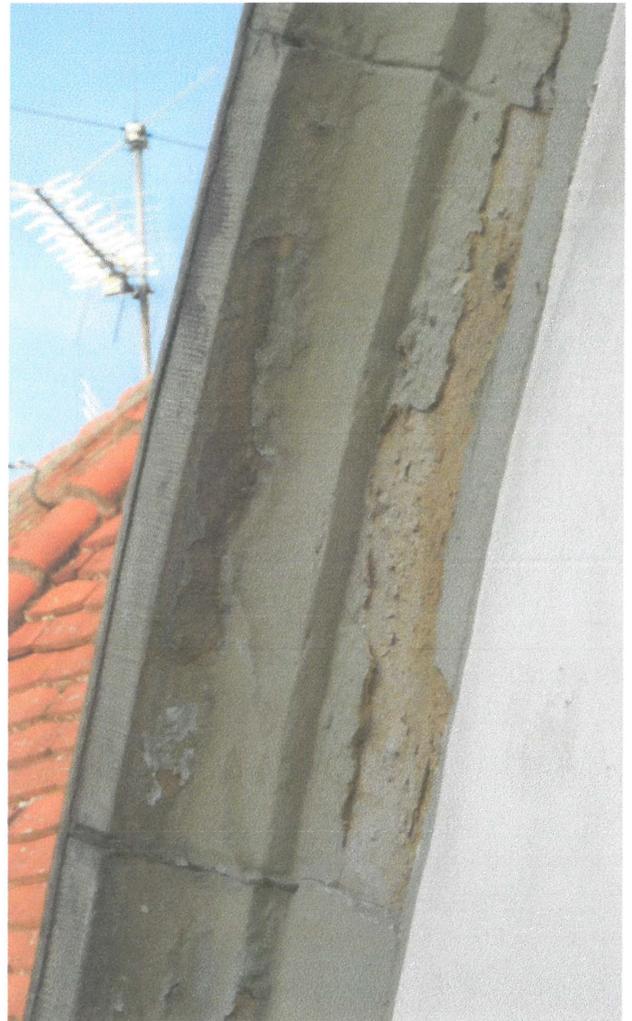
Vorzustand:
Segmentbogenabdeckung Südfassade

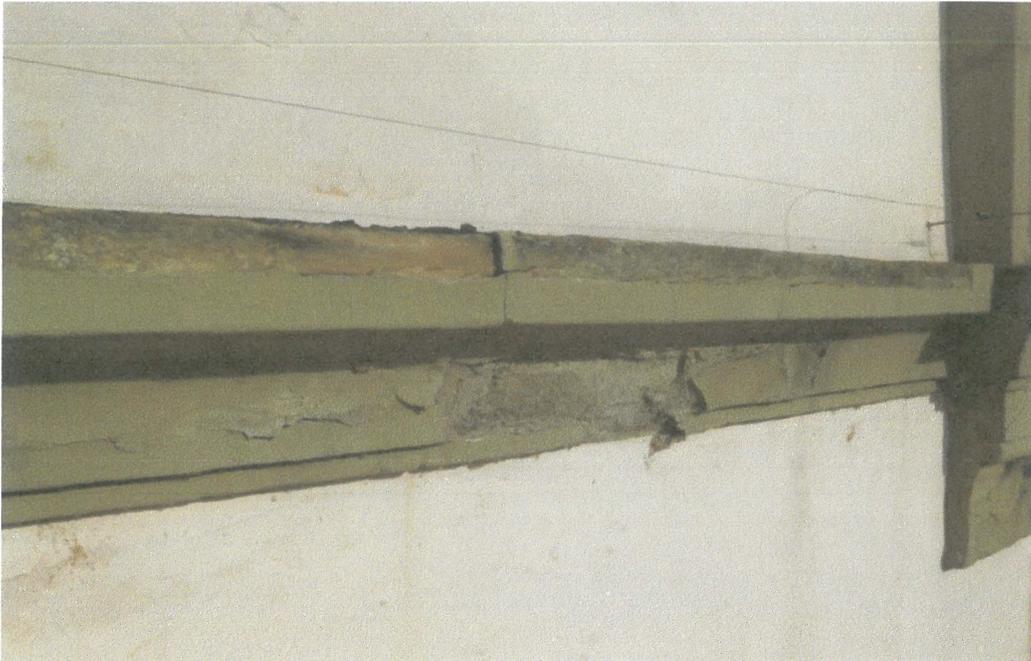
Vorzustand: Südfassade
Gurtgesims mit Substanzverlust und großflächigen,
durchgerissenen Altergänzungen.

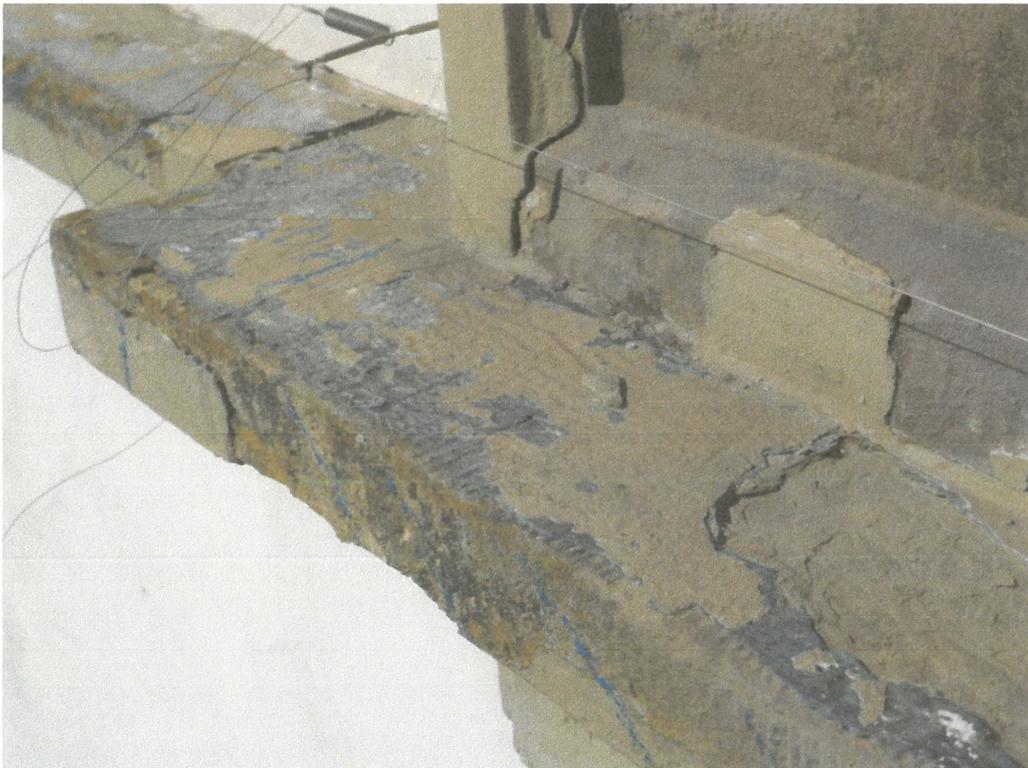
Vorzustand: Südfassade
Gurtgesims mit Resten einer Bitumen- bzw. Teerbeschichtung.

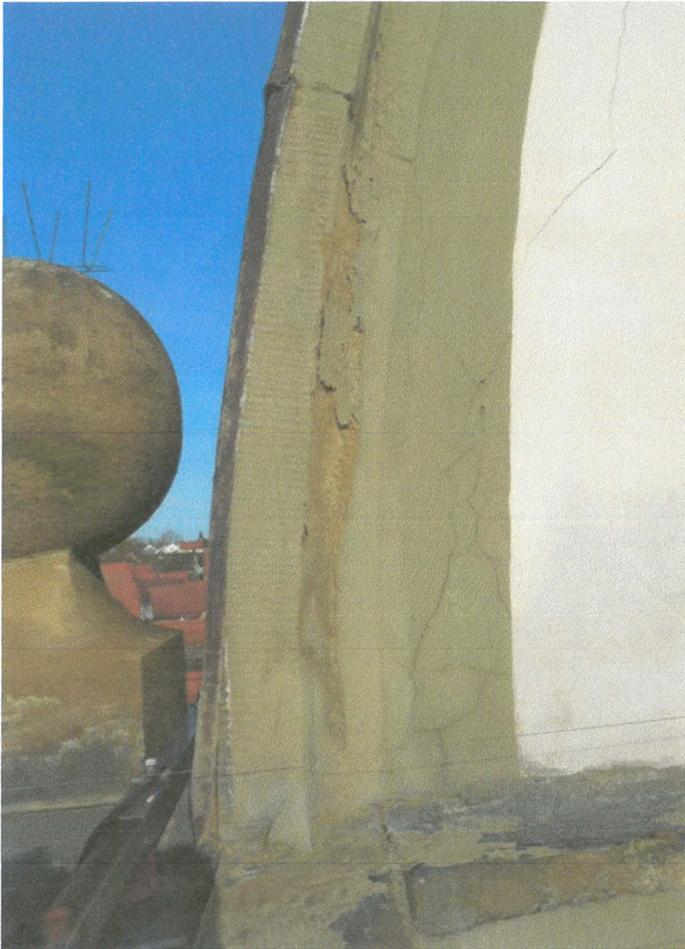
Vorzustand: Südfassade
Segmentbogenabdeckungsstein
fast komplett mit Ergänzungsmörtel überzogen.

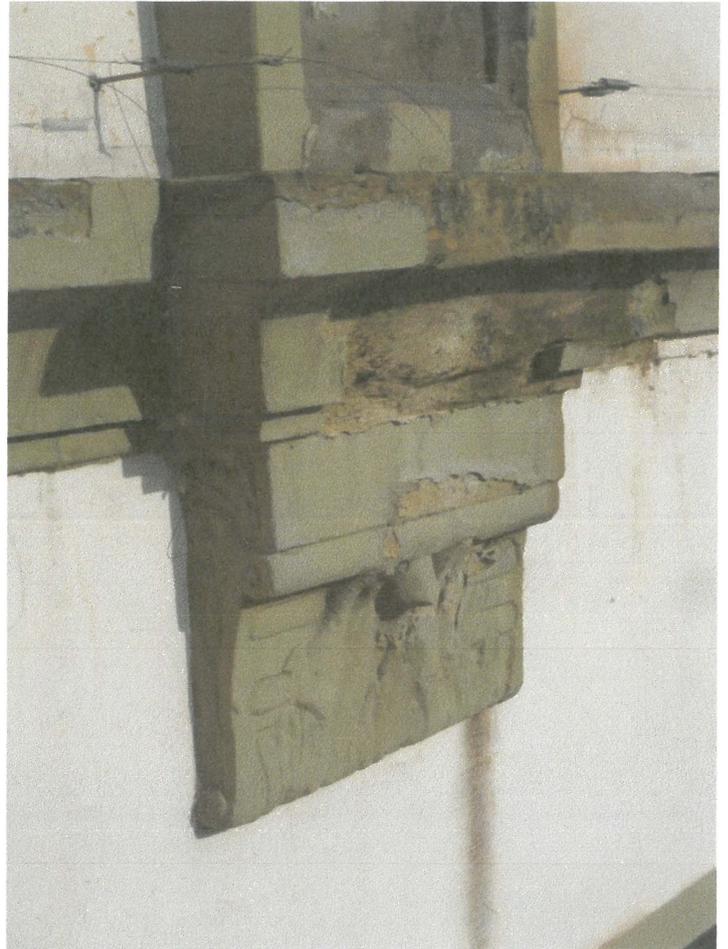
Vorzustand: Südfassade
Gurtgesims mit starken Zurückwitterungen

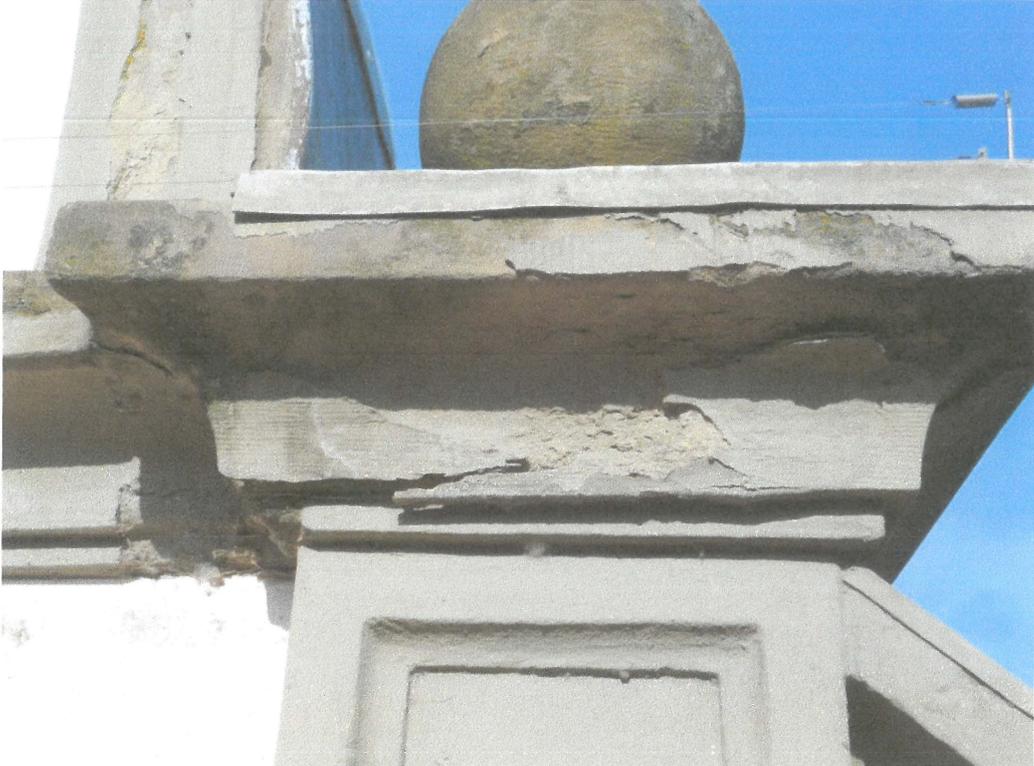
Vorzustand: Eckgesims Südfassade
Eckgesims mit massiven Absandungen

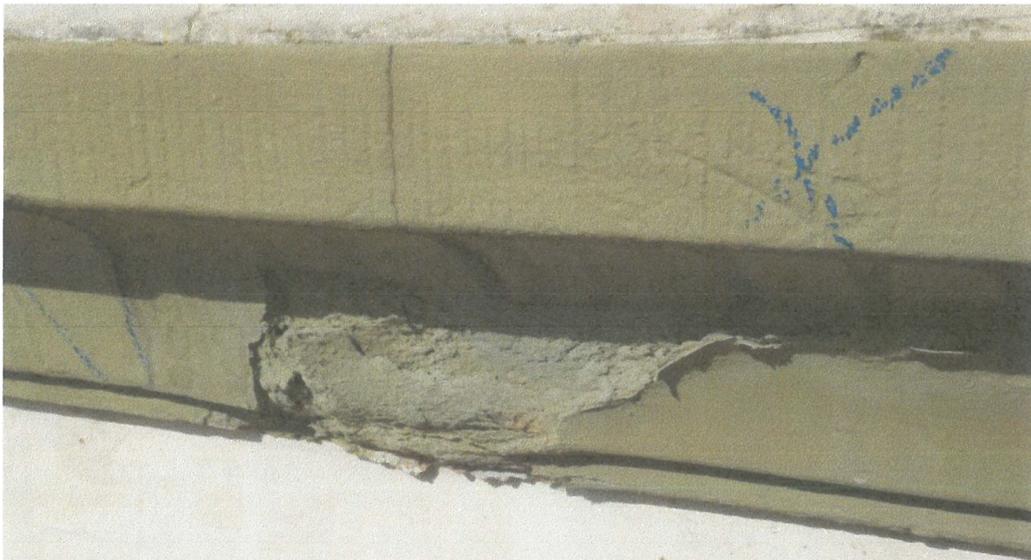
Vorzustand: Gurtgesims Südfassade
Gurtgesims mit massiven Auflösungserscheinungen

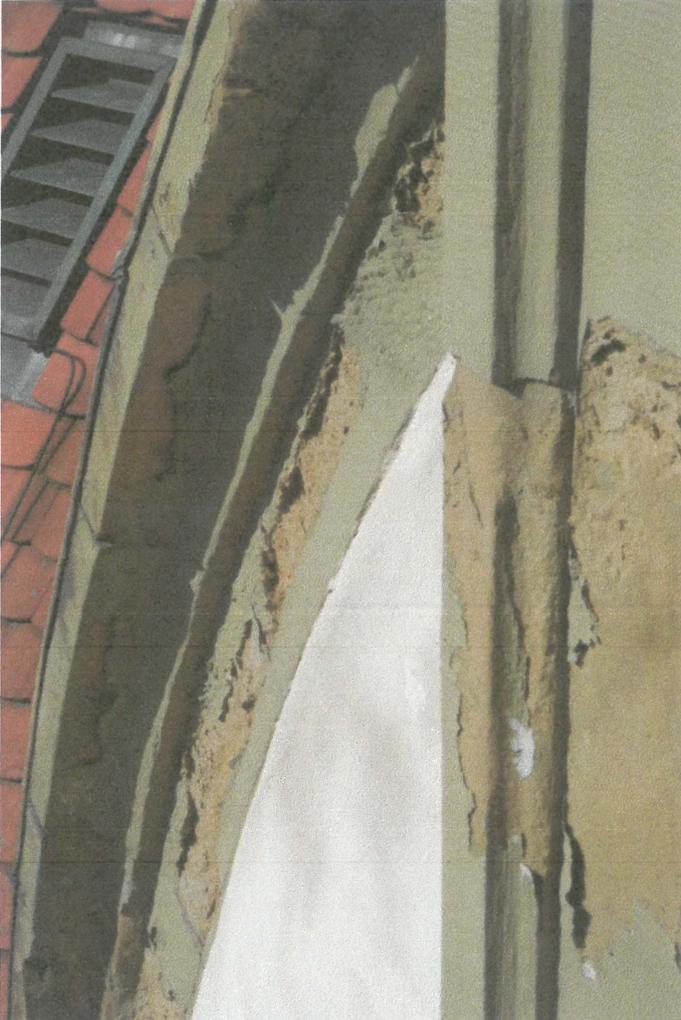
Vorzustand:
Segmentbogenabdeckungssteine Südfassade
Massive Absandungen und Substanzverlust

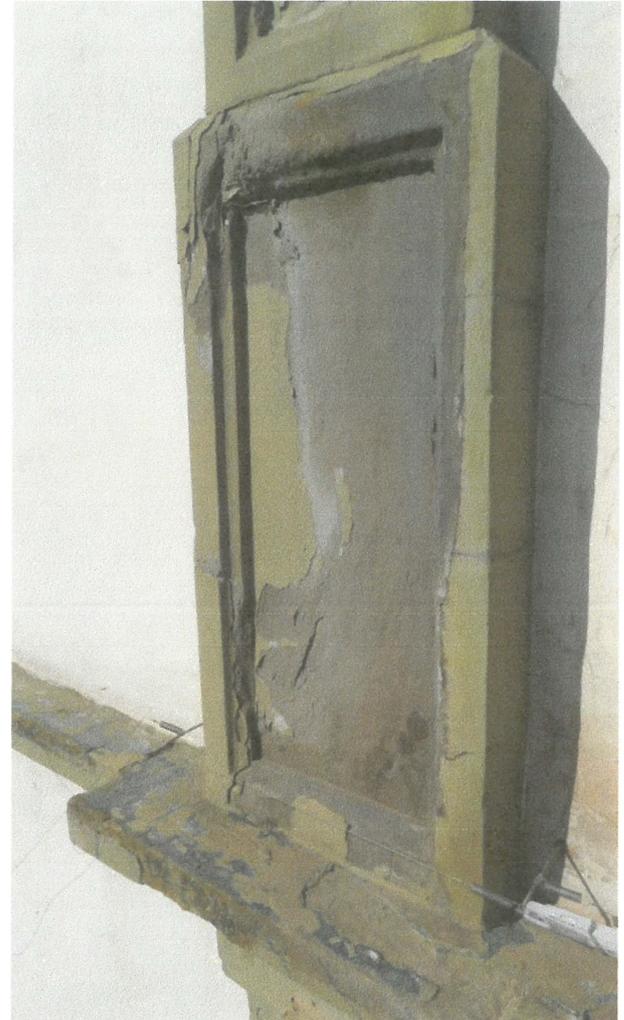
Vorzustand:
Südfassade Wandpilasterbasisstein
mit Absandungen und
durchgerissenen Altergänzungen

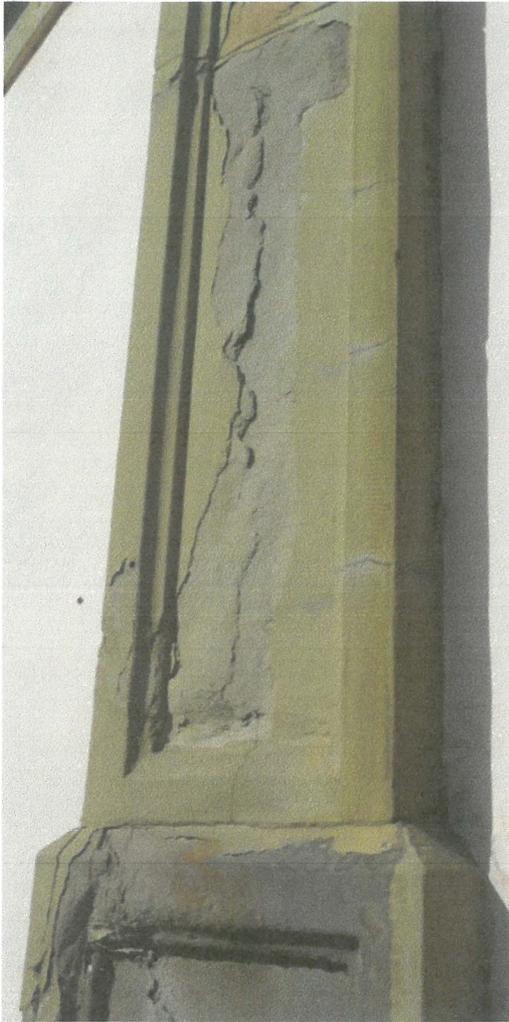
Vorzustand:
Wandpilastermittelteil Südfassade.
Massive Absandungen, Rissbildungen und
durchgerissenen Altergänzungen

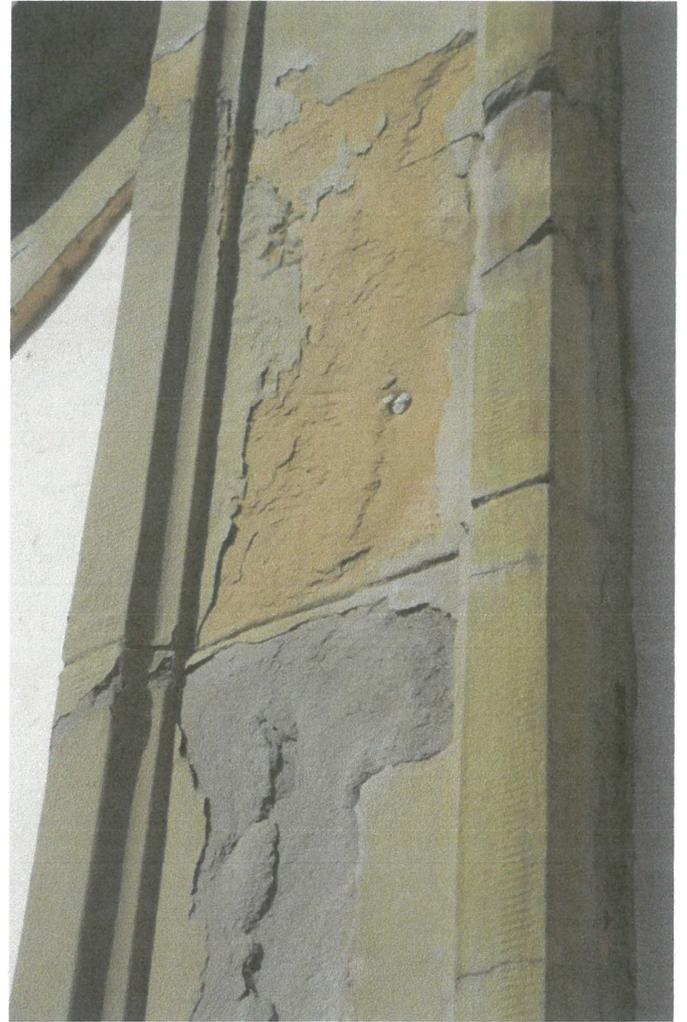
Vorzustand:
Wandpilastermittelteil Südfassade.
Massive Absandungen, Rissbildungen und
durchgerissenen Altergänzungen.

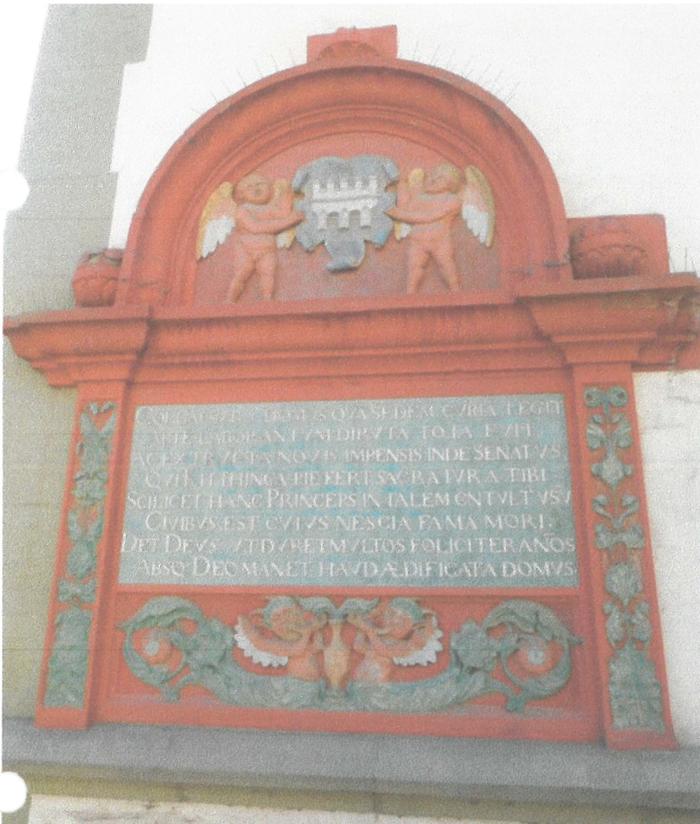
Vorzustand:
Inschriftenrelief Ostfassade

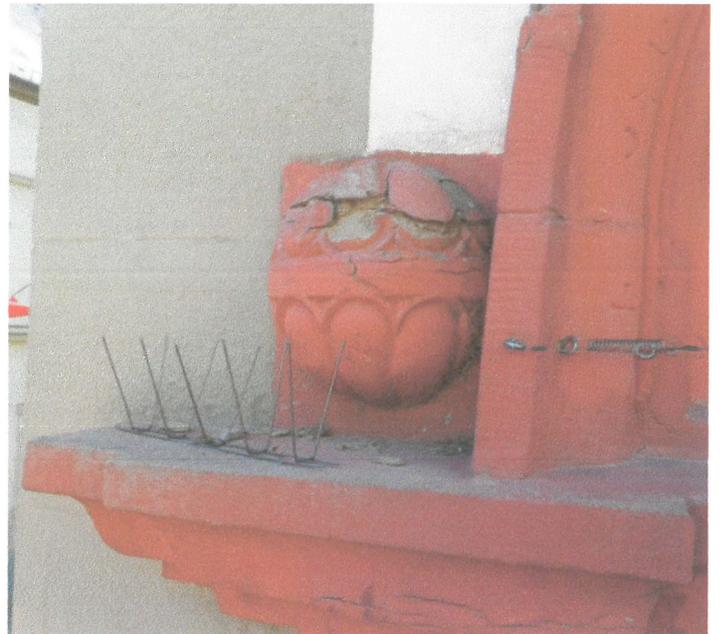
Vorzustand:
Inschriftenrelief Ostfassade

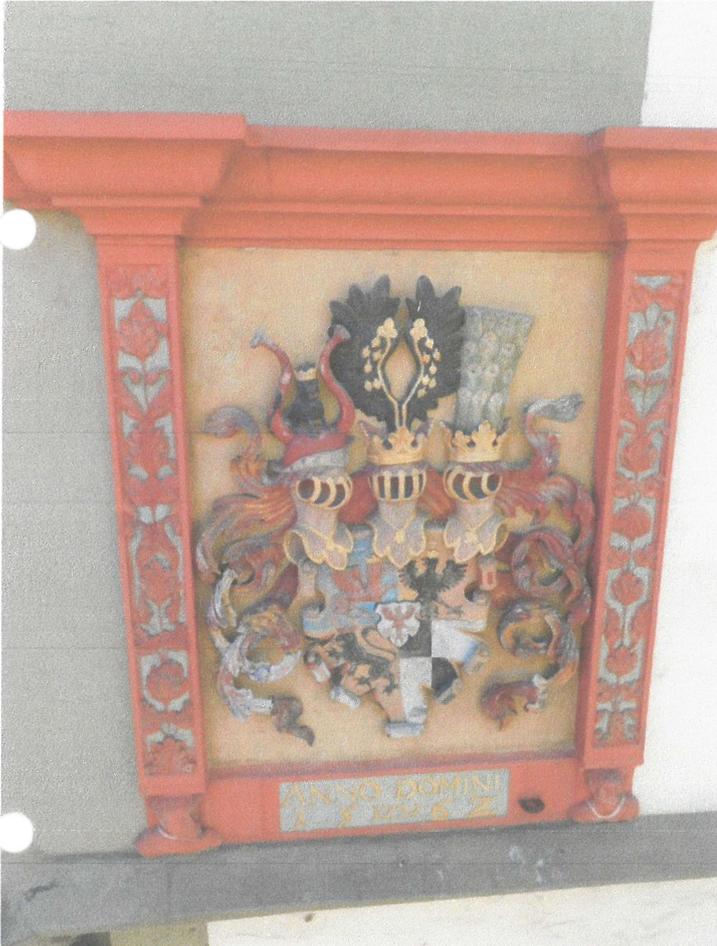
Vorzustand:
Allianzwappen Ostfassade.

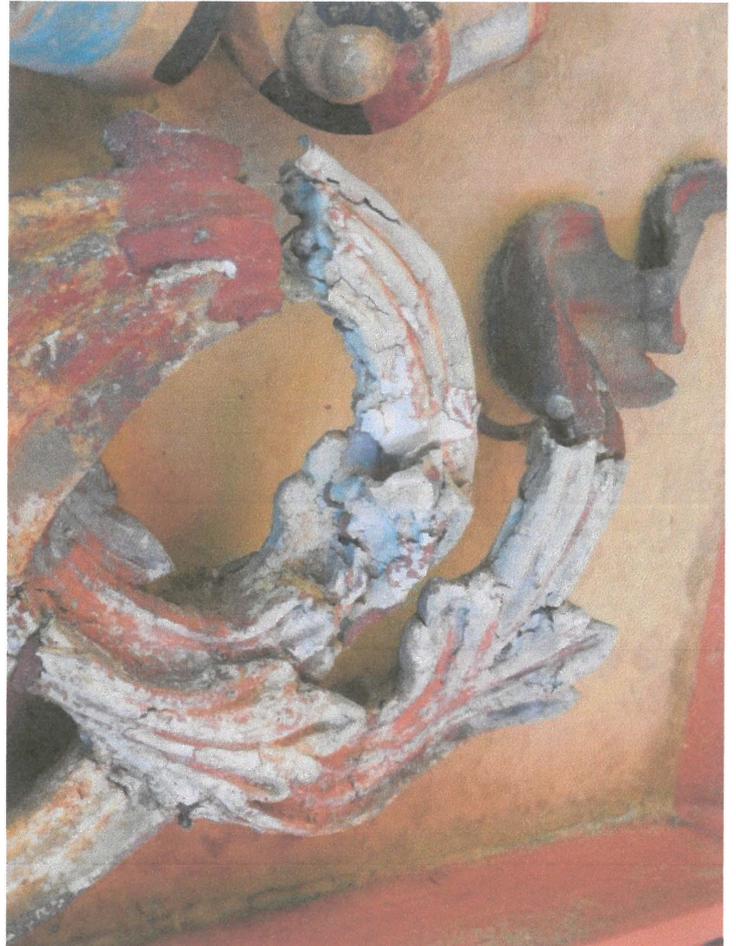
Vorzustand:
Allianzwappen Ostfassade.
Detail der Schäden, Altergänzungen im
Auflösungszustand

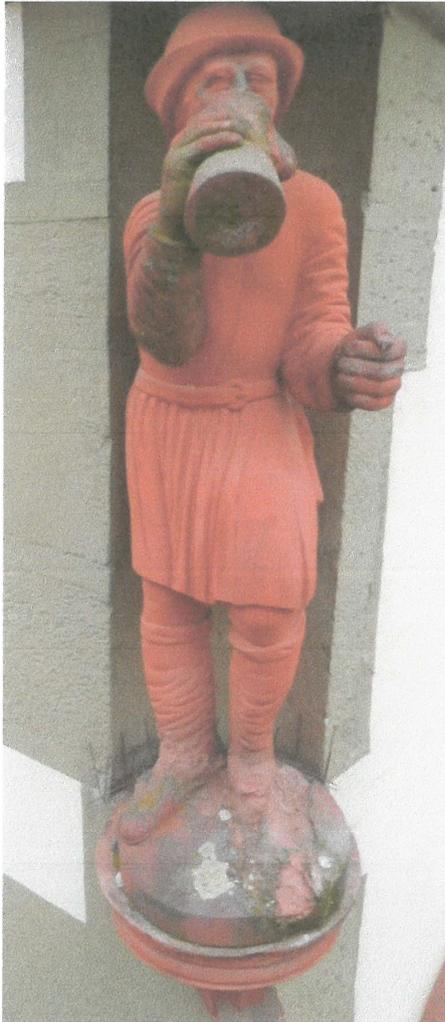
Vorzustand:
Weintrinkerfigur
Süd-Ostecklisene

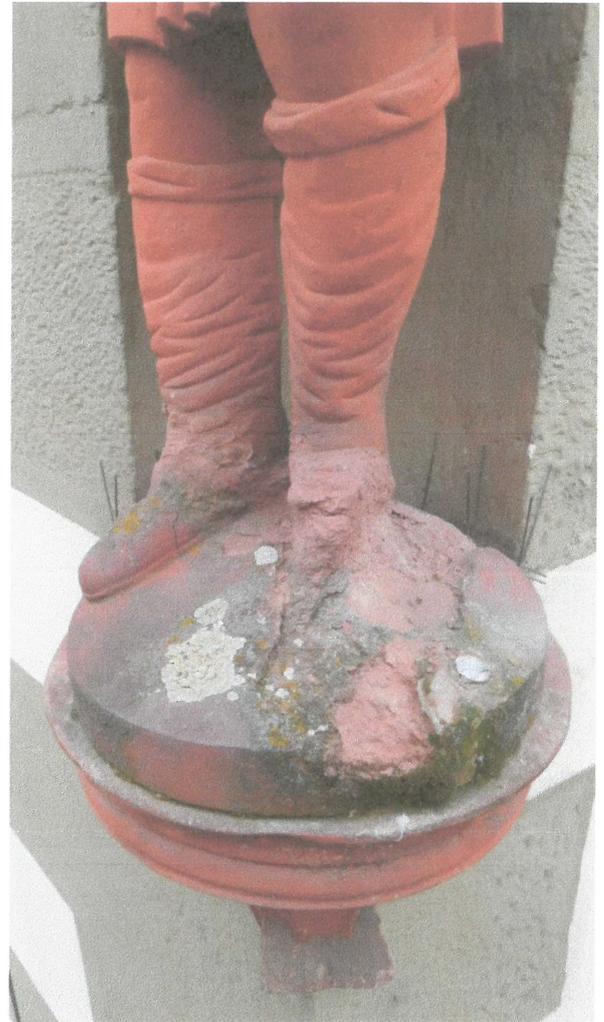
Vorzustand:
Weintrinkerfigur
Süd-Ostecklisene
Massive Zurückwitterungen

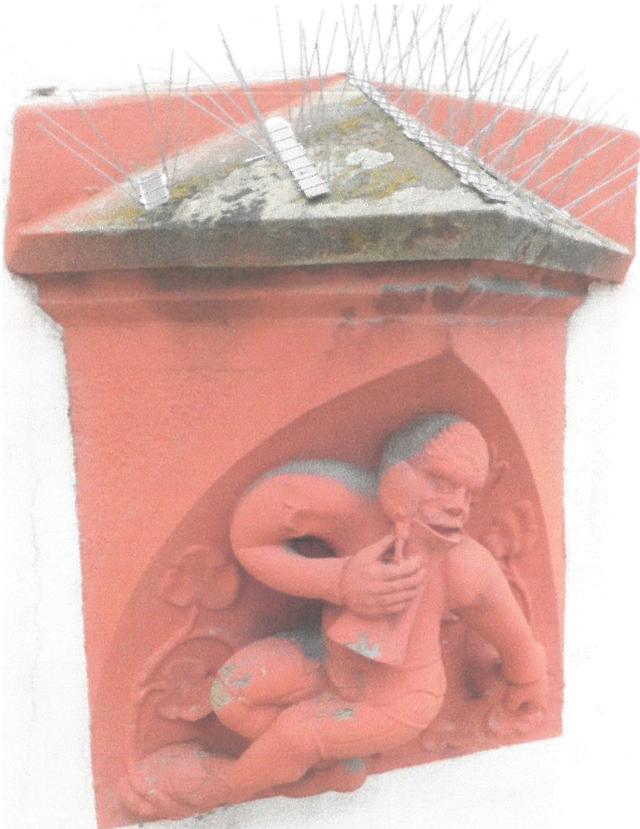
Vorzustand:
Hochrelief Nordfassade
Relief Weintrinker

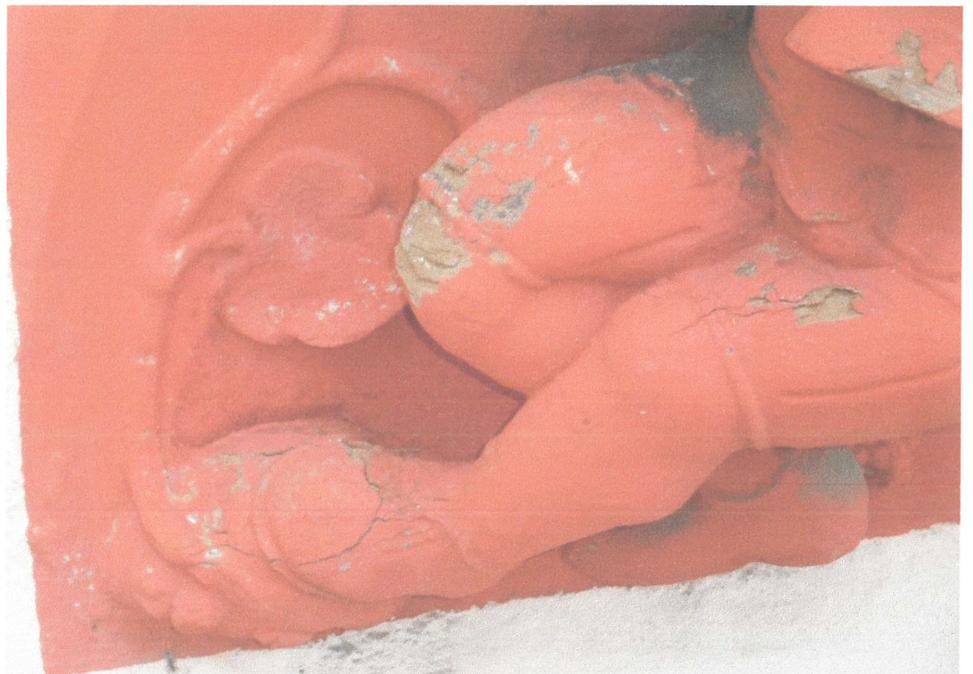
Vorzustand:
Hochrelief Nordfassade Relief Weintrinker.
Absandungen, Rissbildungen und Substanzverlust
