**Präsentation** Datum: 21.02.2019 Rathaus Kitzingen

# Generalsanierung Dreifachsporthalle im Sickergrund

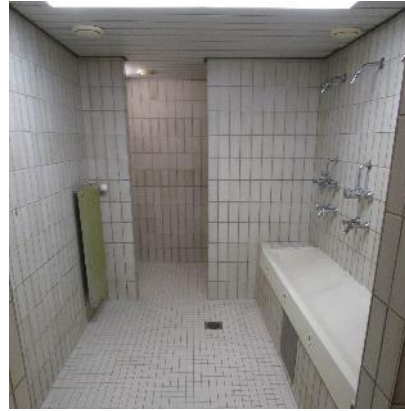
Duschen / Waschen Sporthalle

Alte Bodenfliesen liegen hohl  
Oberflächen Wandfliesen verbraucht,  
Farbgebung nicht mehr zeitgemäß,  
Türzargen und -blätter sind verbraucht,  
Sichtmauerwerkswände im guten Zustand  
bleiben unverändert

- Erneuerung aller Böden, neue Bodenfliesen auch im Tribünenbereich, neuer Estrich und Bodenfliesen Duschbereich
- Neue Wandfliesen in Sanitär- / Duschbereichen
- Neue Decken mit akustischer Funktion und einfacher Revisionierbarkeit
- Austausch aller Türen

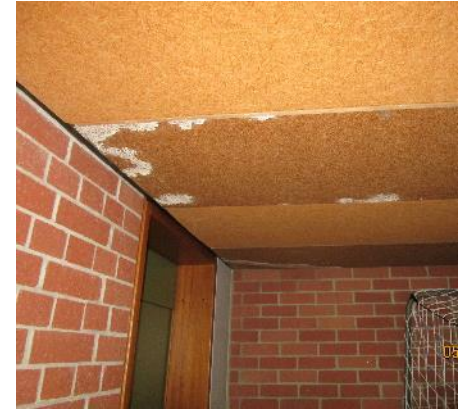
Wasserschaden Decke

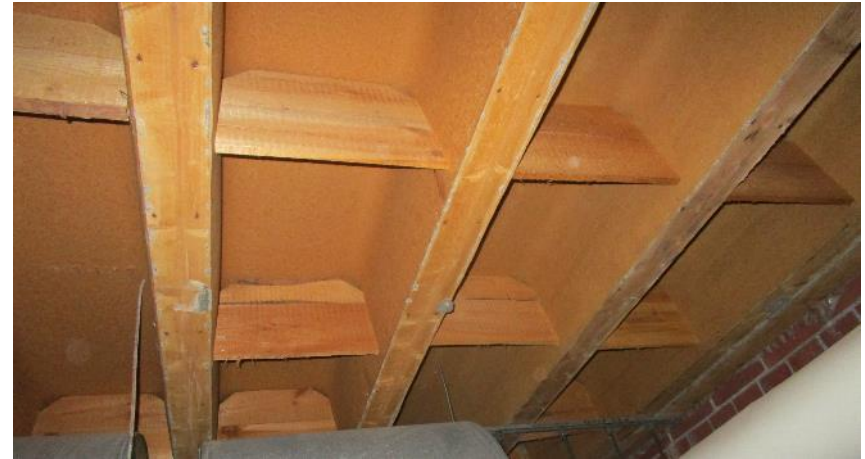
Statische Voruntersuchungen haben ergeben, dass tragende Bauteile nicht mehr die aktuellen Brandschutzanforderungen erfüllen.

Rippendecke Bestand

- Konstruktive Ertüchtigung der Rippendecken
- Einbau einer flächendeckenden Brandmeldeanlage wirtschaftlicher wie Ertüchtigung aller Bauteile auf behördliche Anforderungen.
- Neuordnung der Brandabschnitte
- Erneuerung der Brandschutzabschlüsse (Türen und Fenster)

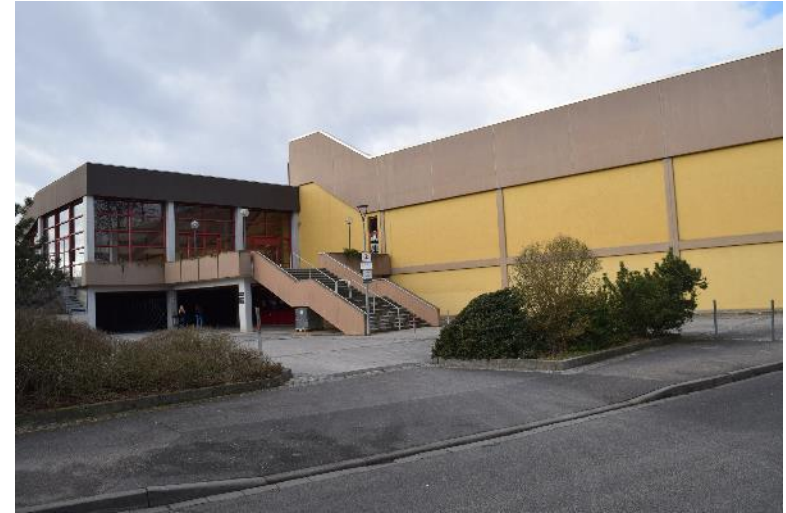
Gebäudehülle entspricht nicht mehr den heutigen Anforderungen, viele Wärmebrücken, hoher Energieverbrauch

Fassade nicht mehr zeitgemäß, grau und unfreundlich  
Außenliegende Betonbauteile weisen Schäden auf

Ansicht Ost Zugang Tribüne Bestand

- Ertüchtigung der Gebäudehülle
- Austausch aller Fenster und Türen
- Überdämmen der alten Fassade mit einer Plattenfassade, dadurch Senkung des Energieverbrauchs
- Dach Sporthalle ist schon saniert
- Restliche Flachdächer werden ebenfalls neu gedämmt
- Berücksichtigung des Artenschutzes durch Schaffung neuer (in die Fassade integrierter) Fledermausquartiere

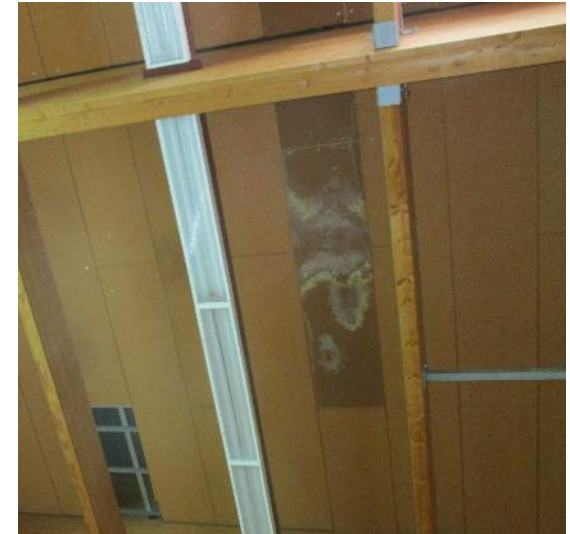
- Umlaufender Prallschutz fehlt
- Sportboden ist verbraucht und uneben
- Gerätehülsen korrodiert
- Sportgeräte veraltet, unhandlich, defekt und nicht mehr auf aktuellem Sicherheitsstand
- Hallendecke teilweise defekt
- Situation warme Zuluft im Winter über Brüstung unangenehm
- Trennvorhänge veraltet

Wasserschaden Decke Sporthalle

- Nachrüsten eine umlaufenden Prallschutzes
- Glasprallschutz für maximalen Tageslichteintrag auf Nordseite
- Erneuerung des Sportbodens inkl. Unterbau
- Erneuerung der Bodenhülsen
- Austausch der Sportgeräte gegen neue Geräte mit flexibler Nutzung
- Vorsehen besonderer Attraktivitäten, z.B. Boulderwand
- Neue Akustikdecke mit Deckenstrahlplatten
- Heizung erfolgt nicht mehr über Zuluft
- Einbau neuer Trennvorhänge

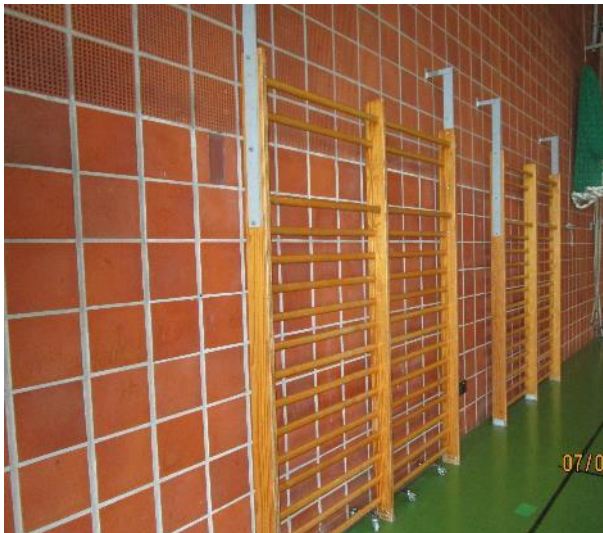
Kein Prallschutz

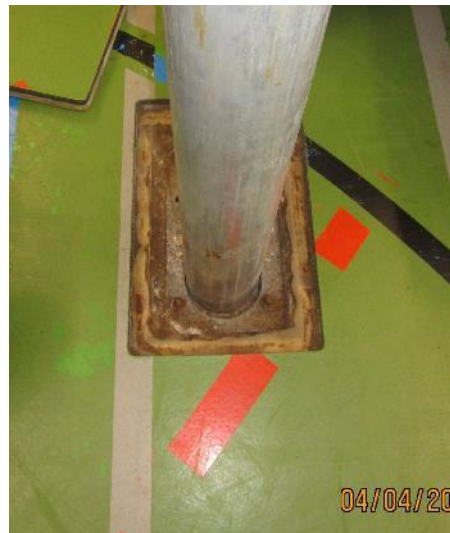
Korrosionsschäden Bodenhülsen

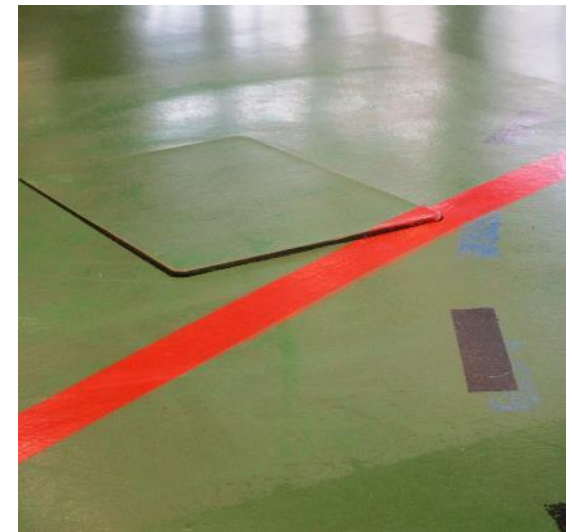
Sportboden uneben

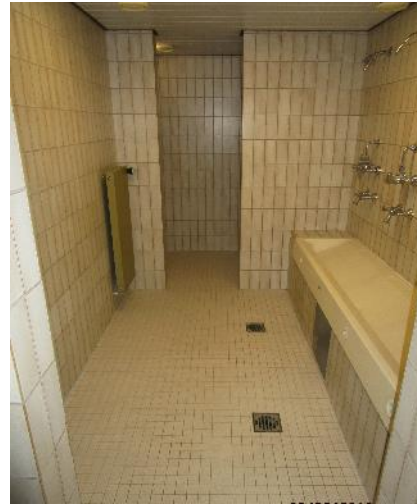
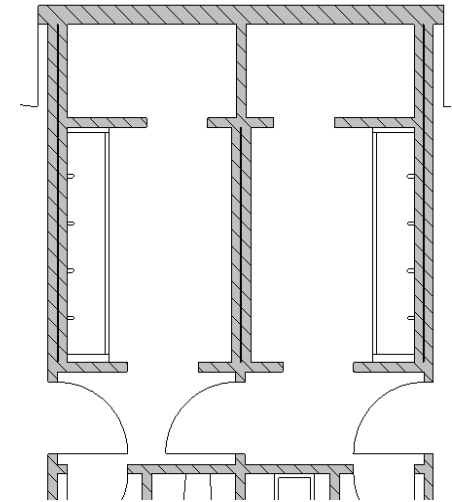
Grundriss Dusche Sporthalle Bestand

Oberflächen verbraucht

Anordnung Duschen über Waschbecken nicht mehr zeitgemäß

- Neuordnung der Sanitärbereiche
- Trennung Waschbecken und Duschen
- Vorsehen einer abtrennbaren Duschen
- Erneuerung der Installation mit wassersparenden Armaturen

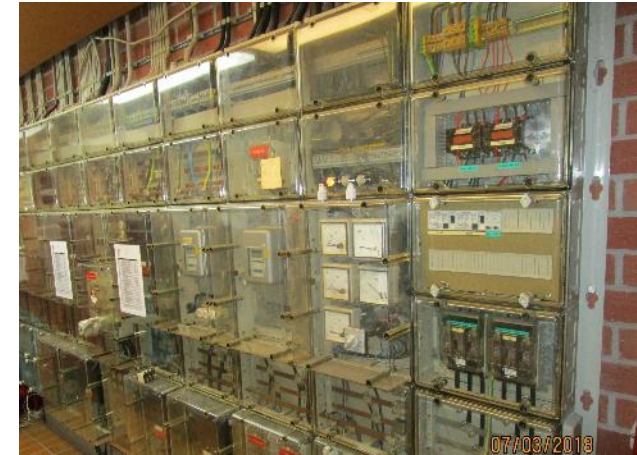
Elektro Anschluss Raum

Technische Installationen sind veraltet

Immer wieder Wasserschäden durch undichte Leitungen

- Erneuerung aller Leitungen
- Neue energieeffiziente LED Beleuchtung
- Heizsystem Kombination aus Wärmepumpe + Gasbrennwertgerät
- Geplante Weiterverwendung vorhandener Solarthermie
- Erneuerung der Lüftungsanlage
- Geräte benötigen mehr Platz und passen nicht mehr ins Gebäudeinnere
- Neue Sanitäreinrichtung und Armaturen
- Grundleitungen müssen saniert werden
- Deckenstrahlplatten in Sporthalle, Heizkörper in Umkleidebereichen

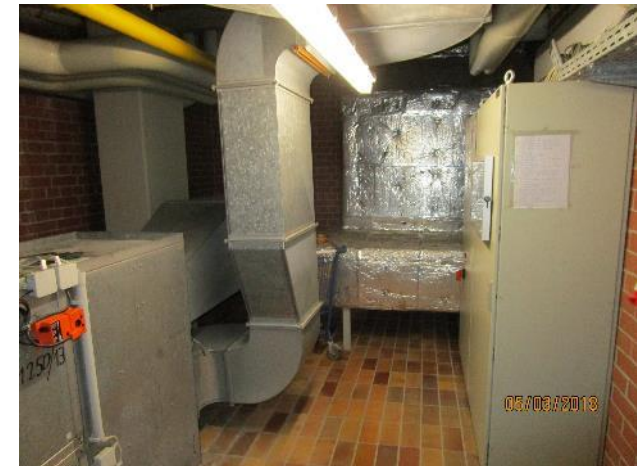
Lüftungsgerät Außen umkleiden

Lüftungsanlage ineffizient

Sportbereich zu warm, Zuschauerbereich zu kalt

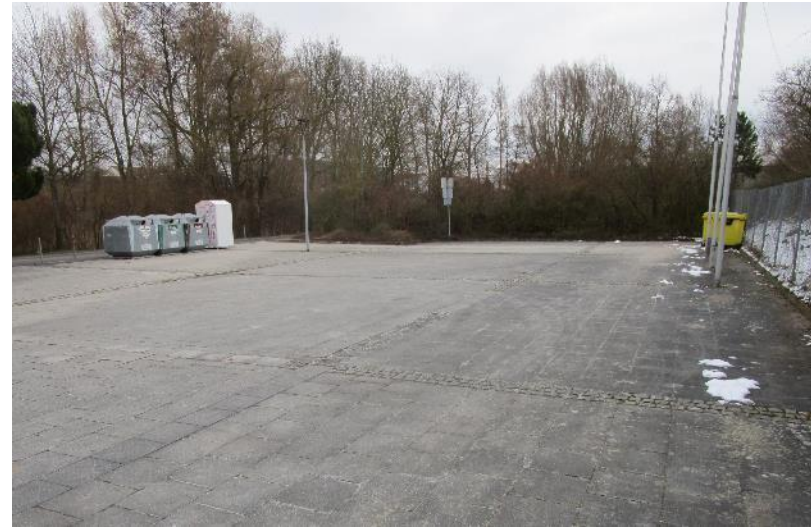
Vorplatz Ost Bestand

Pflasterflächen verbraucht und nicht mehr zeitgemäß

Keine Aufenthaltsqualitäten

- Planer muss noch benannt werden
- Derzeit Pauschalansatz für Wege und Platzgestaltung
- Auflockerung Platzfläche Ost mit Bäumen und Grüninseln
