Thema:	Artenschutzrechtliche Begutachtung auf das Vorkommen von Fledermäusen und gebäudebrütenden Vogelarten sowie Begutachtung der von Fällung betroffenen Bäume
Vorhaben:	Neubau Polizeiinspektion KT
Auftraggeber:	Staatliches Bauamt Würzburg
Bearbeitung:	M. Sc. Anna Hilbert M. Sc. Paul Kühner Dipl. -Ing. Carola Rein
Datum:	05.04.2024, aktualisierte Fassung

1 Aufgabenstellung

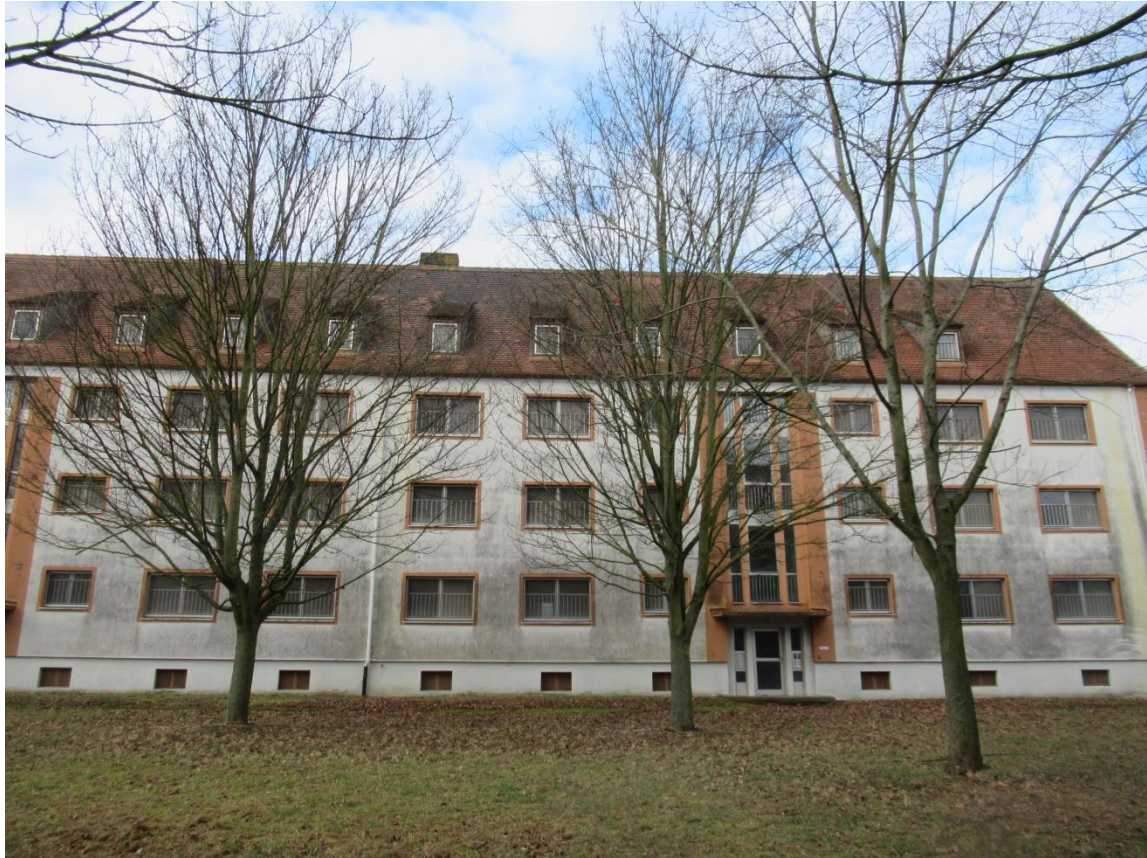
Abbildung 2: Eines der beiden von Abriss betroffenen Gebäude (301). Foto: A. Hilbert, 31.01.2024.

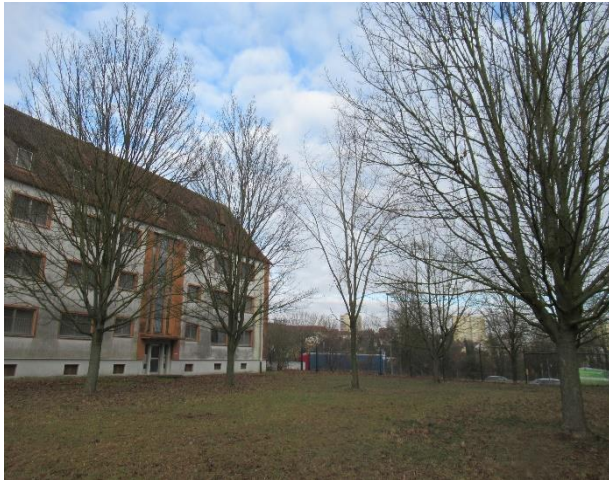
Es konnten bei keinem der kontrollierten Bäume Strukturen vorgefunden werden, die sich für einen Besatz durch Fledermäuse oder Höhlenbrüter eignen würden. Ein Vorkommen von baumbewohnenden Fledermäusen oder höhlenbrütenden Vogelarten ist somit auszuschließen. Einzig an einem der Ahornbäume wurde ein altes und aktuell unbesetztes Nest einer Ringeltaube (siehe Fotodokumentation) kartiert.

Doppelreihig auf dem Gelände stehende
Ahornbäume

- Fällung der Bäume nur soweit unbedingt erforderlich und ausschließlich außerhalb der Brut- und Aufzuchtzeit von Vögeln in der Zeit von **01. Oktober bis 28. Februar**.
- Ist die Rodung nicht innerhalb des o.g. Zeitraumes möglich, muss nach Absprache mit der zuständigen UNB unmittelbar vor Fällung eine Kontrolle der Bäume auf ein Vorkommen von brütenden Vögeln durchgeführt werden.

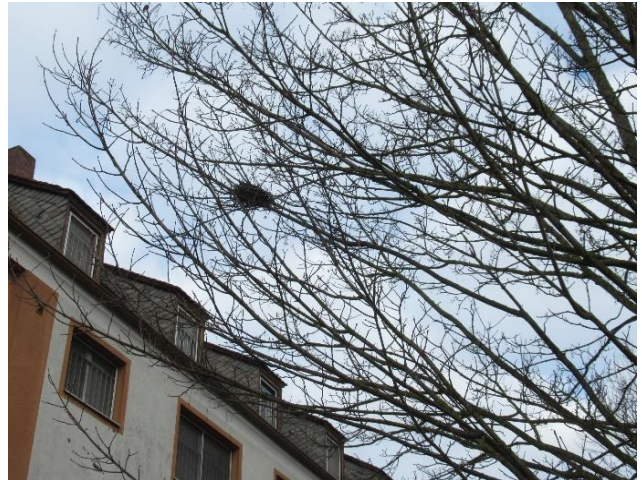
Nest einer Ringeltaube auf Seitenast

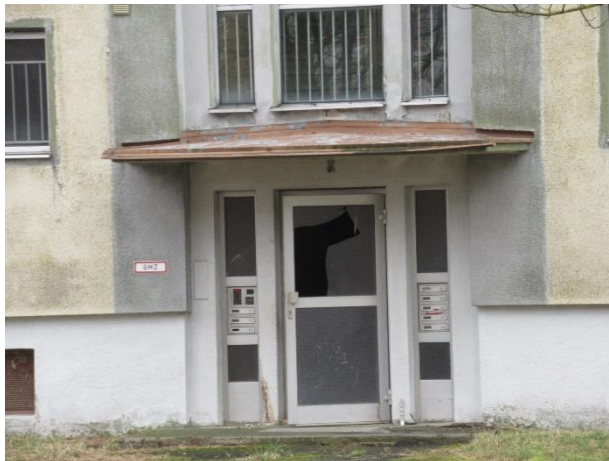
Gebäude 301 besitzt u.a. eine Einflugmöglichkeit an der nördlichen Eingangstür in Form eines eingeschlagenen Fensters, siehe Fotodokumentation. Von hier können Tiere potenziell durch den Treppenaufgang in den Keller sowie teilweise (soweit nicht verschlossen) in die oberen Etagen gelangen. Eine weitere Einflugmöglichkeit befindet sich im Dachboden auf der Südseite und stellt ein zum Zeitpunkt der Begehung offenes Fenster dar. Die Kellerfenster sind alle vergittert, so dass hier kein Einflug möglich ist.

Eingeschlagene Türe im Erdgeschoss mit
potenzieller Einflugmöglichkeit für Tiere

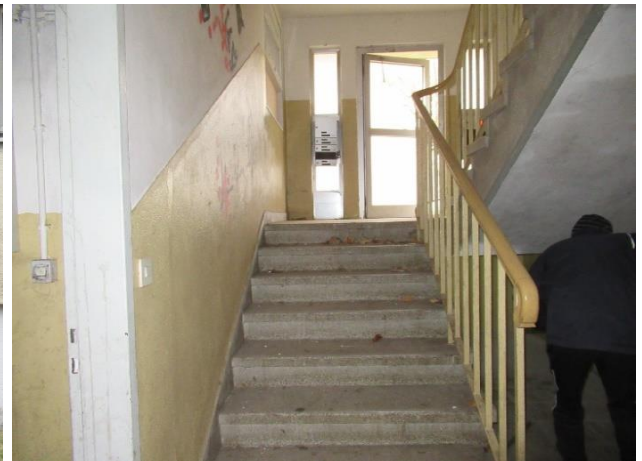
Treppenauf- bzw. abgang

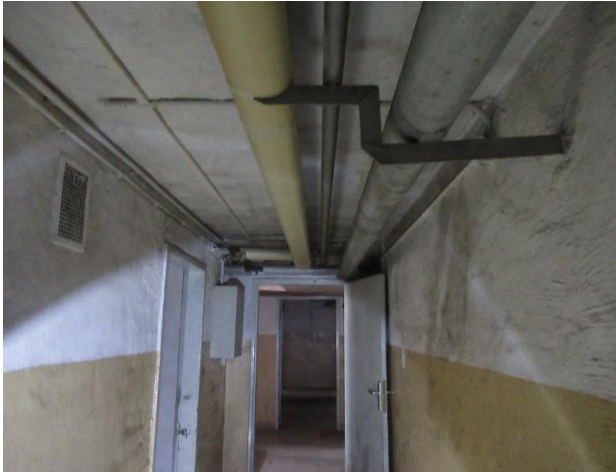
Keller mit glatt verputzten Wänden und ohne Quartierpotenzial

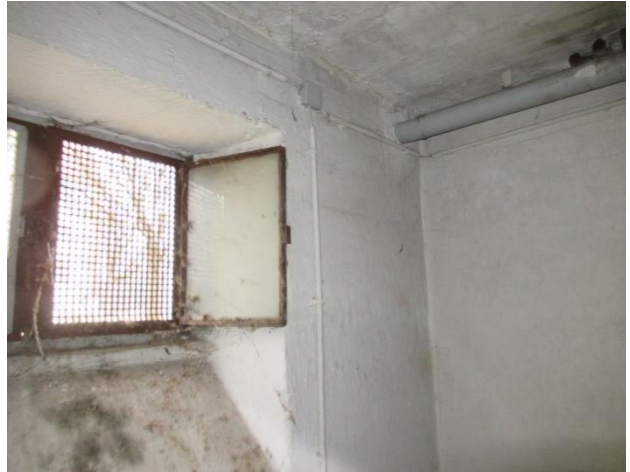
Vergittertes Kellerfenster

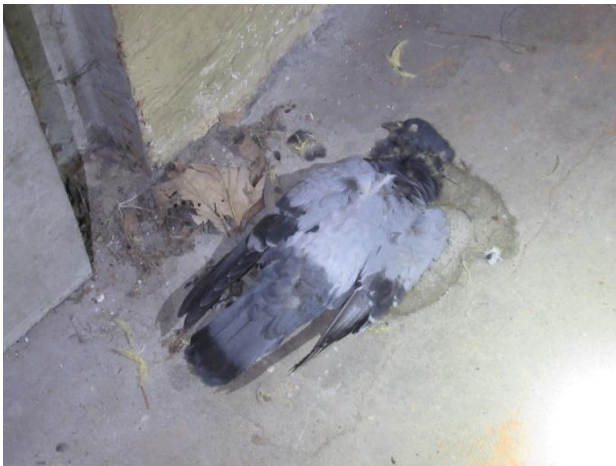
Tote Taube im Keller

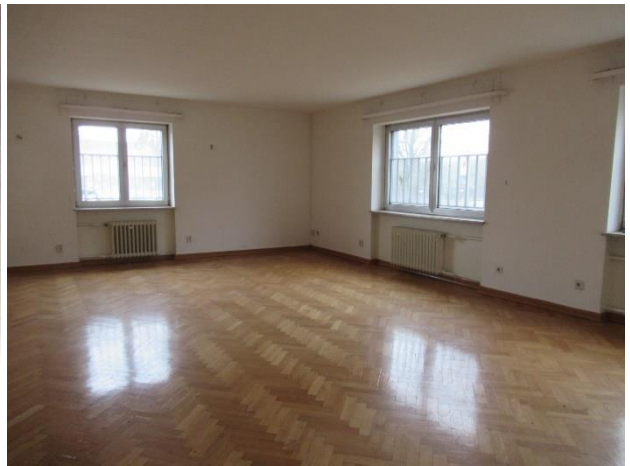
Erdgeschoss mit glatt verputzten Wänden und ohne Quartierpotenzial

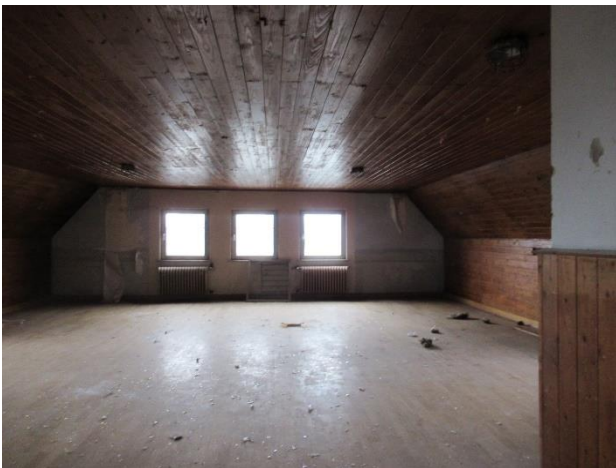
Dachgeschoss mit Holzverkleidung (Südseite)

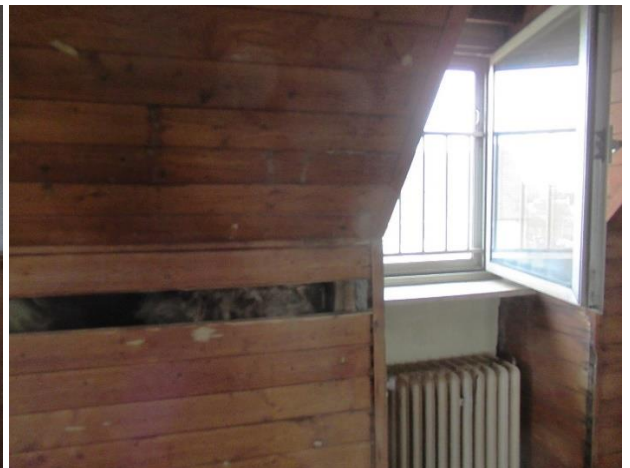
Einflugmöglichkeit in Form von offenem Fenster sowie fehlendes Stück in Holzverkleidung

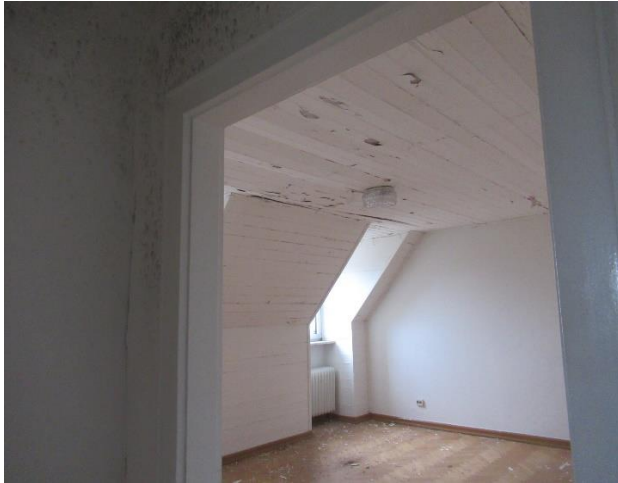
Dachgeschoss mit glatt verputzten Wänden und ohne Quartierpotenzial

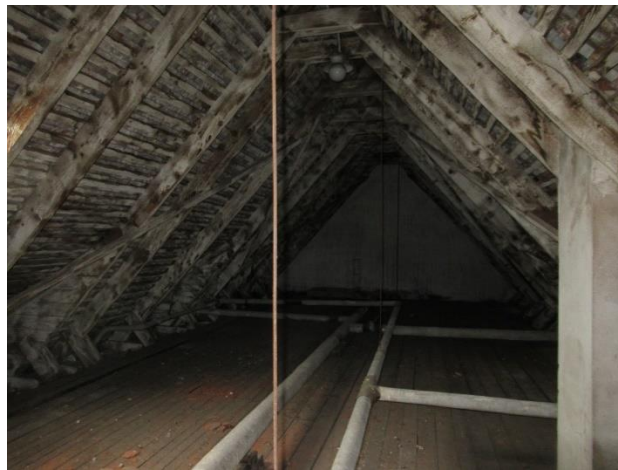
Spitzboden Südseite

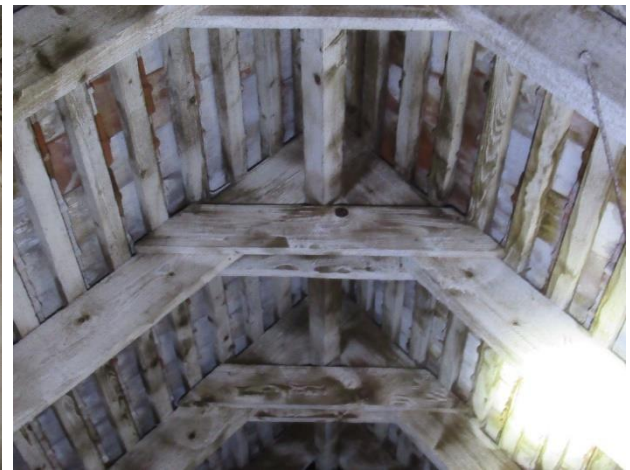
Der Spitzboden war aufgrund der durchhängenden Decke und nachgebenden Bohlen auf der Südseite des Gebäudes nur teilweise und auf der Nordseite überhaupt nicht begehbar. Eine Begutachtung war hier nur eingeschränkt möglich. Wegen der Bauweise mit offen liegender Dacheindeckung und dem Gebälk mit einigen Spalten und Nischen im Dachstuhl ist im Spitzboden jedoch Quartierpotenzial für Fledermäuse vorhanden. Auch Einflugmöglichkeiten gibt es vereinzelt an wenigen Stellen durch teilweise fehlende Dachziegel. Soweit begehbar konnten an keiner Stelle Nachweise von oder Hinweise (Kot, Tiere im Quartier) auf Fledermäuse gefunden werden, jedoch ist aufgrund der vielen nicht begutachteten Bereiche ein Vorkommen von Fledermäusen im Spitzboden nicht gänzlich auszuschließen. Hier muss daher im Sinne eines worst-case-Ansatzes von einem potenziellen Sommer – oder Zwischenquartier von Fledermäusen ausgegangen werden.

Quartierpotenzial für Fledermäuse in Gebälk

- Dachabdeckung der beiden Gebäude im Winterhalbjahr **zwischen 1. November und 28. Februar**. In diesem Zeitraum kann eine Quartiernutzung durch Fledermäuse sicher ausgeschlossen werden, siehe Tabelle 1.

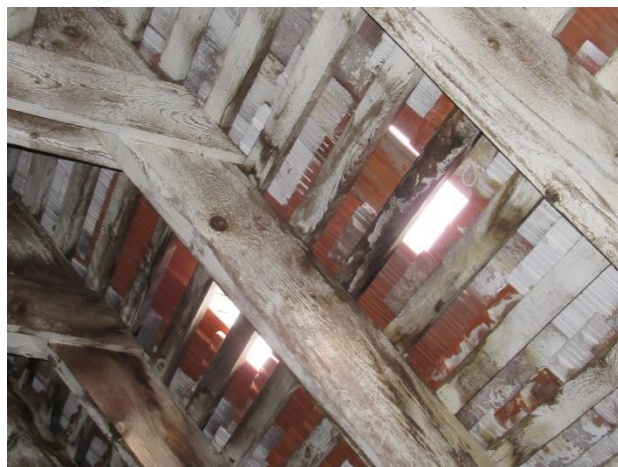
Potenzielle Einflugmöglichkeit für Fledermäuse und Gebäudebrüter

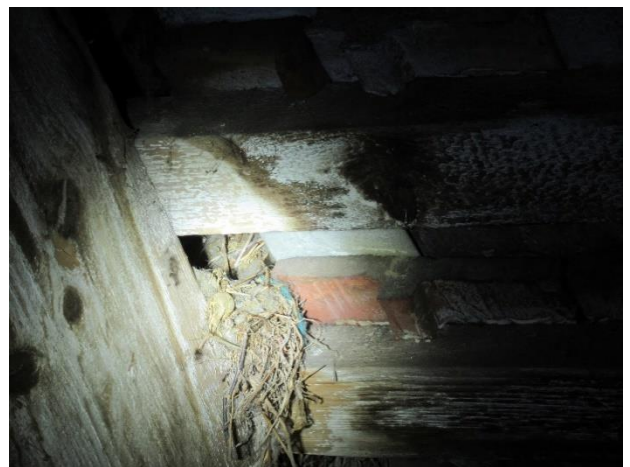
Hinweise auf ein Vorkommen von gebäudebewohnenden Vogelarten fanden sich vor allem in Form von Taubenkot, -federn und toten Stadttauben sowie einem verlassen, ehemaligen Brutplatz des Hausrotschwanzes (siehe Fotodokumentation).

Verlassener Brutplatz des Hausrotschwanzes im Spitzboden (Südseite)

- Dachabdeckung der beiden Gebäude außerhalb der Brutzeit von Vögeln (und außerhalb einer potenziellen Quartiernutzung durch Fledermäuse) im Zeitraum zwischen **1. November und 28. Februar**, siehe Tabelle 2.
- Erneute Kontrolle der Außenfassaden auf ein potenzielles Brutgeschehen von gebäudebrütenden Vogelarten im Zuge der Zauneidechsen-Erfassungen.

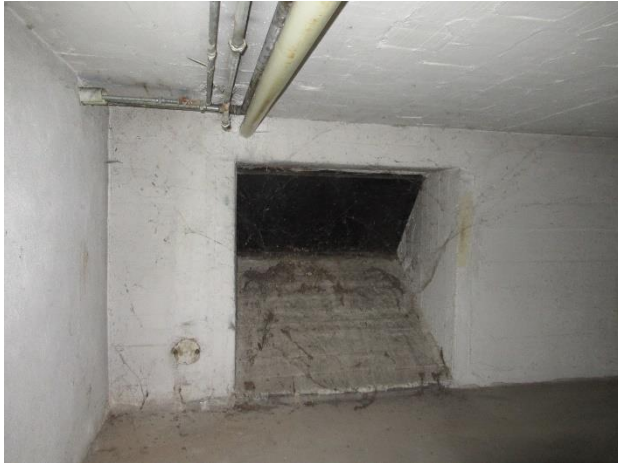
Kohlekeller mit glatt verputzten Wänden und ohne Quartierpotenzial

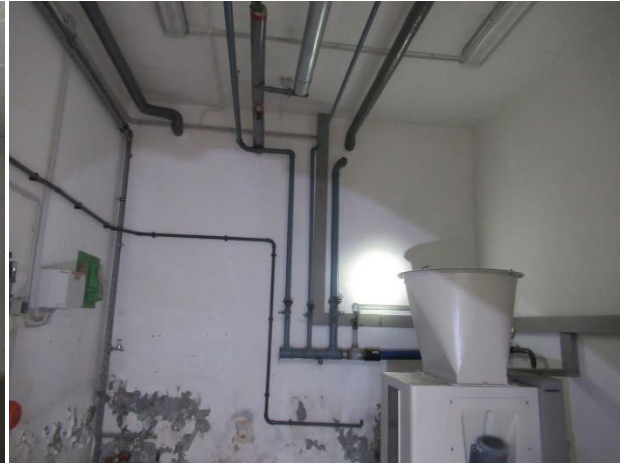
Heizkeller mit glatt verputzten Wänden und ohne Quartierpotenzial

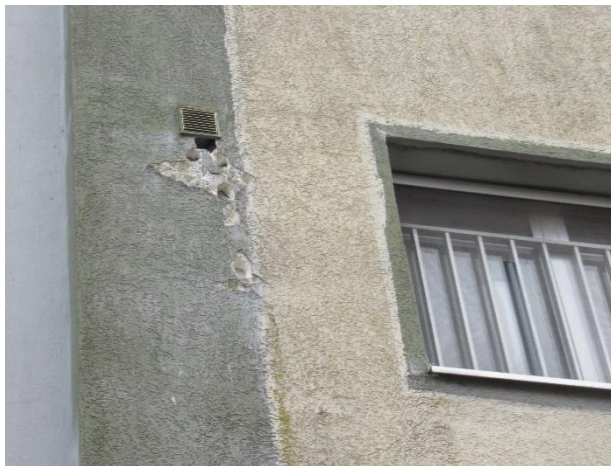
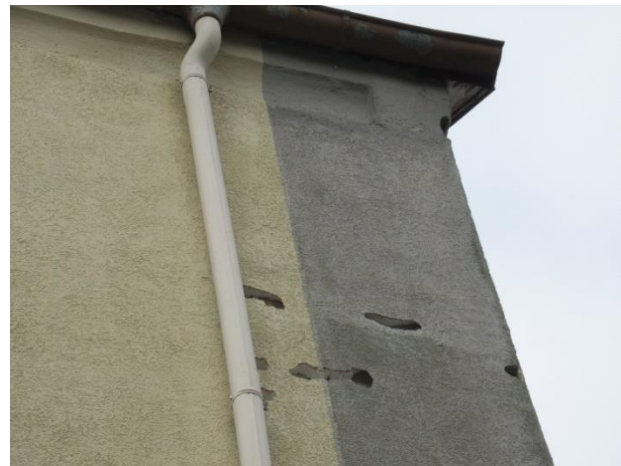
Die Untersuchung der Gebäudeaußenseite beider Gebäude ergab bis auf etliche Nachweise von Spechtaktivität (Löcher in den Hauswänden) keine Hinweise auf ein Brutgeschehen von gebäudebrütenden Vogelarten.

Entlang der Außenseite der Gebäude konnten keine Kotnachweise von Fledermäusen erbracht werden. Eine aktuelle Quartiernutzung wird daher u.a. zwischen der jeweiligen Regenrinne und Hauswand ausgeschlossen. Die genannten Spechtlöcher an den Außenfassaden eignen sich jedoch als potenzielles Quartier von Fledermäusen und müssen im Rahmen des Gebäudeabrisses berücksichtigt werden.

Außenfassade mit Spechtlöchern

- Die Schadstellen (Spechtlöcher) an den Außenfassaden sind rechtzeitig vor Abriss unter Ökologischer Baubegleitung (ÖBB) mithilfe eines Hubsteigers oder Gerüsts auf einen aktuellen Besatz zu überprüfen.

- Sollte eine aktuelle Belegung zweifelsfrei ausgeschlossen werden können, so sind die Löcher unmittelbar danach z.B. mit Bauschaum, bis zum Abriss der Gebäude zu verschließen, damit in der Zwischenzeit kein Besatz durch Fledermäuse erfolgt.
- Falls ein Besatz durch Fledermäuse nicht ausgeschlossen werden kann, sind die Löcher während der Aktivitätszeit der Fledermäuse nach dem Reusenprinzip zu verschließen, so dass Tiere noch aus- aber nicht mehr einfliegen können.
- Sollte ein Besatz während des Winterhalbjahres (Zeitraum Oktober bis April) festgestellt werden, darf das Quartier nicht vor Beendigung des Winterschlafs von Fledermäusen verschlossen werden.

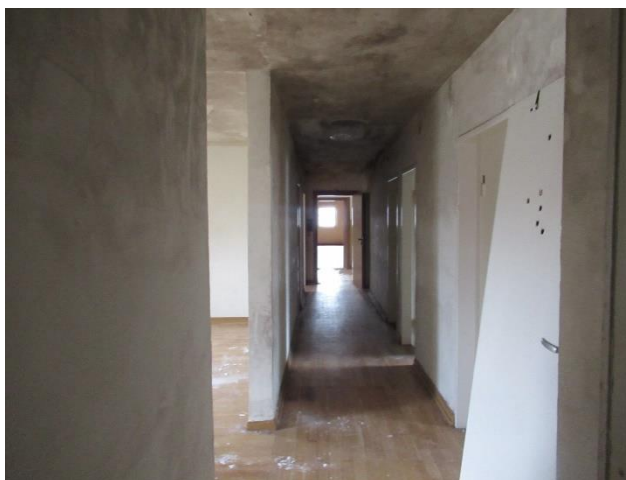
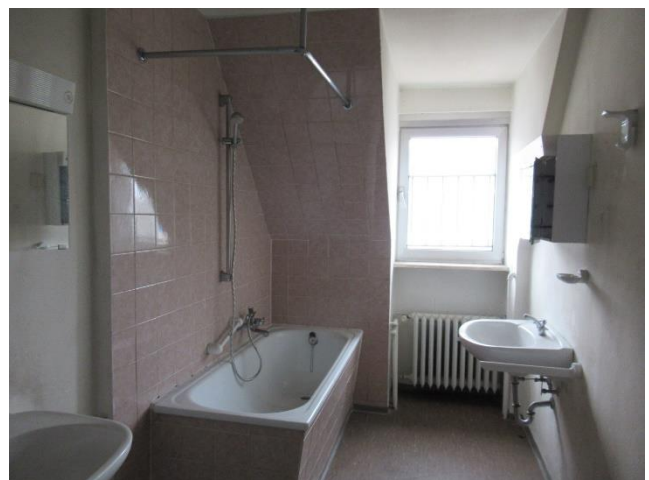
Obergeschoss mit glatt verputzten Wänden und ohne Quartierpotenzial

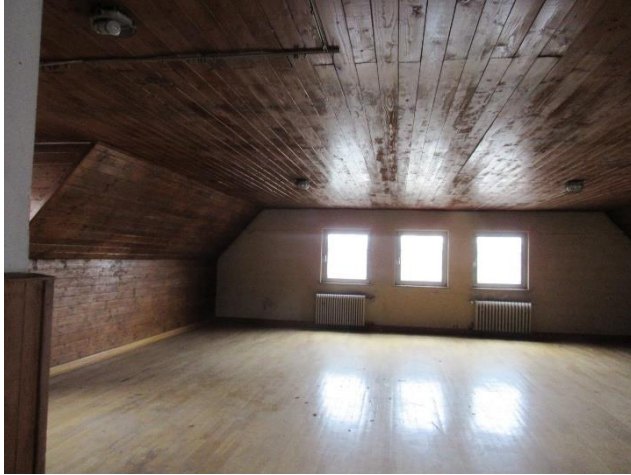
Dachgeschoss mit Holzverkleidung (Südseite)

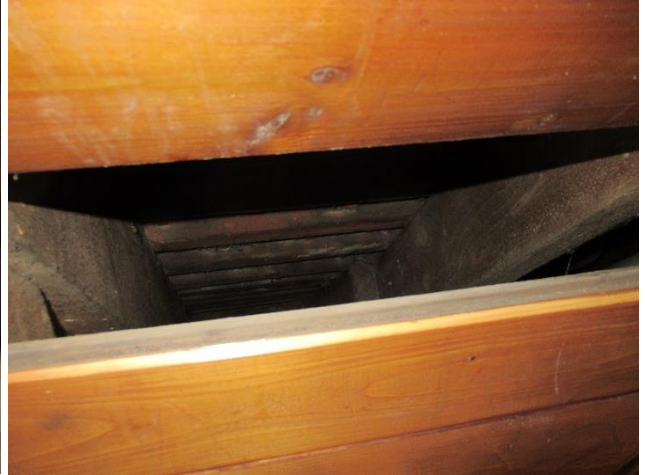
fehlendes Stück in Holzverkleidung

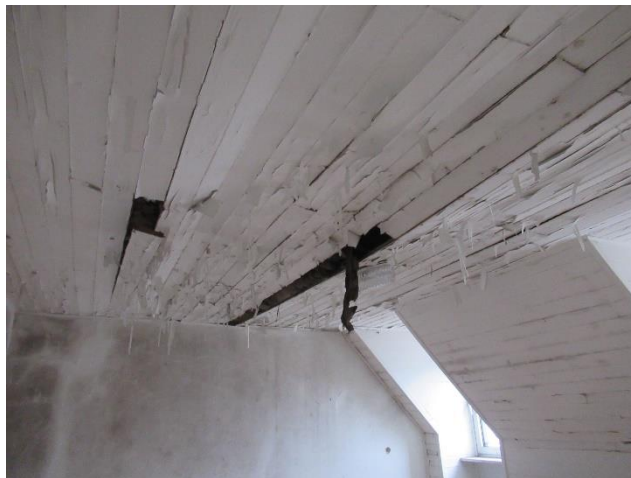
Der Spitzboden ist aufgrund der durchhängenden Decke ebenfalls nur teilweise begehbar. Zudem sind Bereiche des Spitzbodens in beide Richtungen durch ein Mauerwerk abgetrennt und auch ungeachtet der Statik dadurch nicht erreichbar. Durch ein Loch in der Mauer ist jedoch zu erkennen, dass dahinter ein weiteres Abteil angrenzt.

Durchhängende Decke im Dachboden

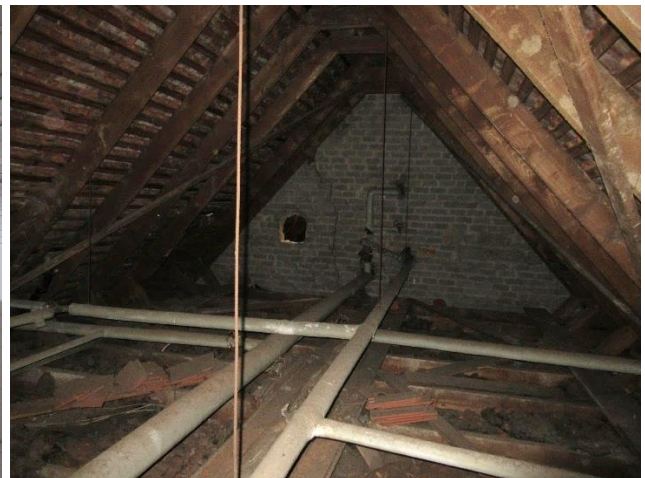
Teil des Spitzbodens durch Mauerwerk abgetrennt

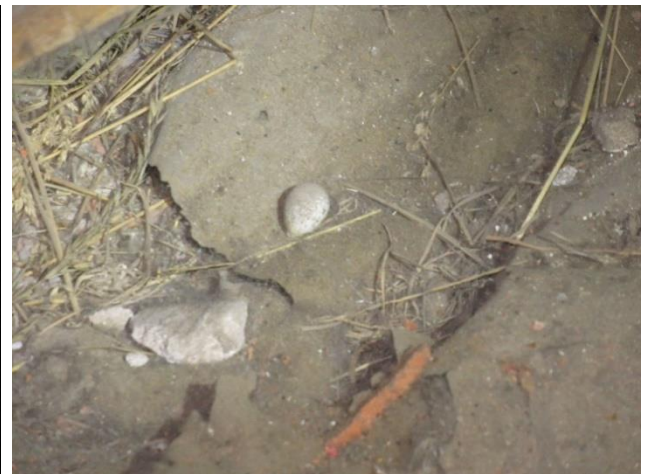
Es konnten an keiner Stelle Nachweise von oder Hinweise (Kot, Tiere im Quartier) auf Fledermäuse gefunden werden, jedoch ist auch hier - u.a. durch Lücken bzw. Einschluflmöglichkeiten unter Dachziegeln - ein Vorkommen von Fledermäusen im Spitzboden nicht gänzlich auszuschließen. Auch konnte an der Dachschräge ein verlassener Brutplatz des Haussperlings (Nistmaterial, altes Ei) nachgewiesen werden.

Altes Hausperlingsei in Spitzboden

- Als Ausgleich für den verloren gehenden Haussperlings-Nistplatz sind mindestens **zwei für die Art geeignete Nistkästen** dauerhaft an einer geeigneten Stelle unter dem Dachfirst des Neubaus anbringen.

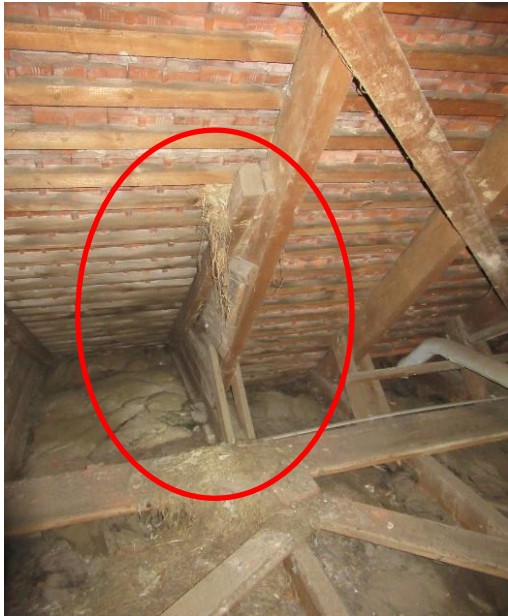
Verlassener Brutplatz des Haussperlings am Dach

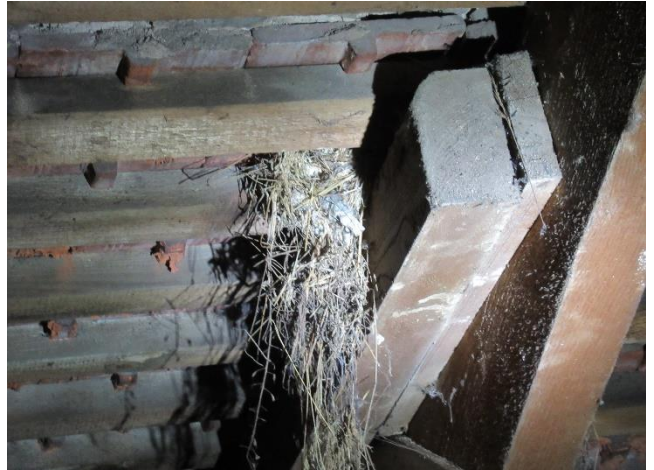
Detailaufnahme: Nistmaterial des Haussperlings
