**Fachbeitrag zur
speziellen artenschutzrechtlichen Prüfung (saP)
Bebauungsplan „Polizeiinspektion Kitzingen“ (Nr. 113),
Stadt Kitzingen**
(Fassung vom 12.10.2024)

Auftraggeber: Stadt Kitzingen
Kaiserstraße 13/15
97319 Kitzingen

Auftragnehmer: FABION GbR
Naturschutz – Landschaft – Abfallwirtschaft
Winterhäuser Str. 93
97084 Würzburg
Tel.: 0931 / 21401
umweltbuero@fabion.de
www.fabion.de

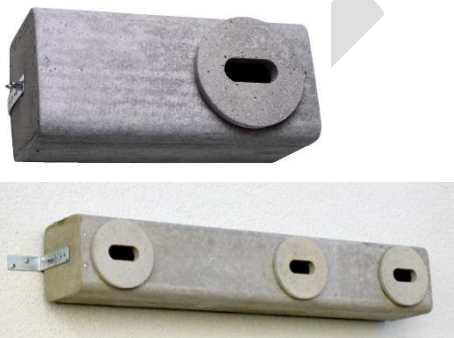
Abbildung 4: Beispiele für Mauersegler Nistkästen

Die Abbildung zeigt mögliche Modelle von Kästen.

<p>SCHWEGLER Mauersegler Nistkasten Nr. 17 1fach oder 3-fach https://www.schwegler-natur.de/</p>	<p>https://www.nistkasten-hasselfeldt.de/mauerseglerhoehle-aufbauversion</p>

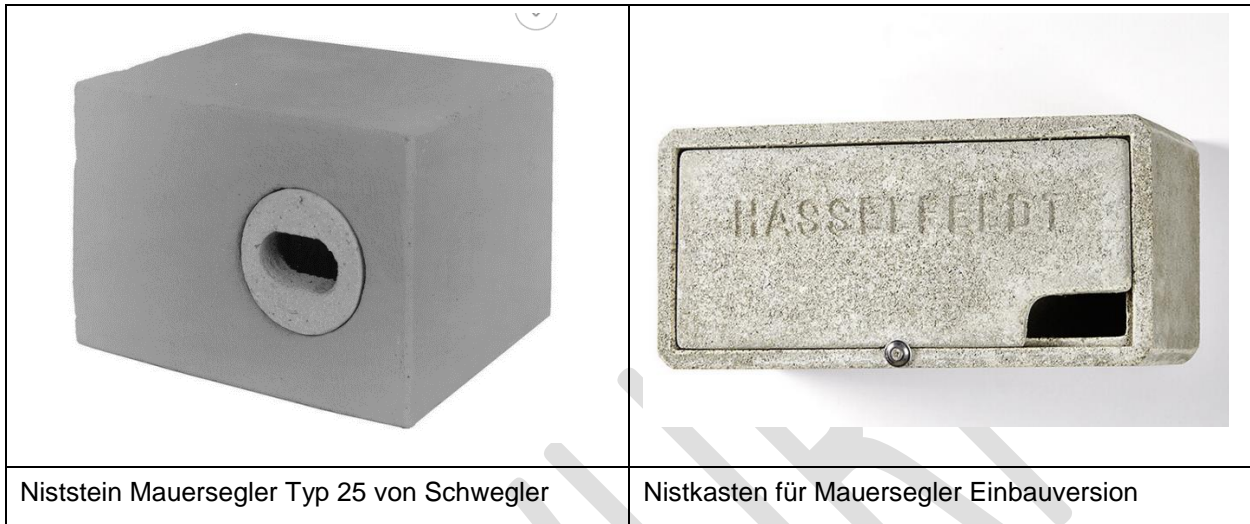
Abbildung 6: Beispiele für Mauersegler Nistkästen als Einbauversionen

Mindesthöhe von 4 m, aber möglichst weit oben

Freier An- und Abflug, Exposition ist zweitrangig

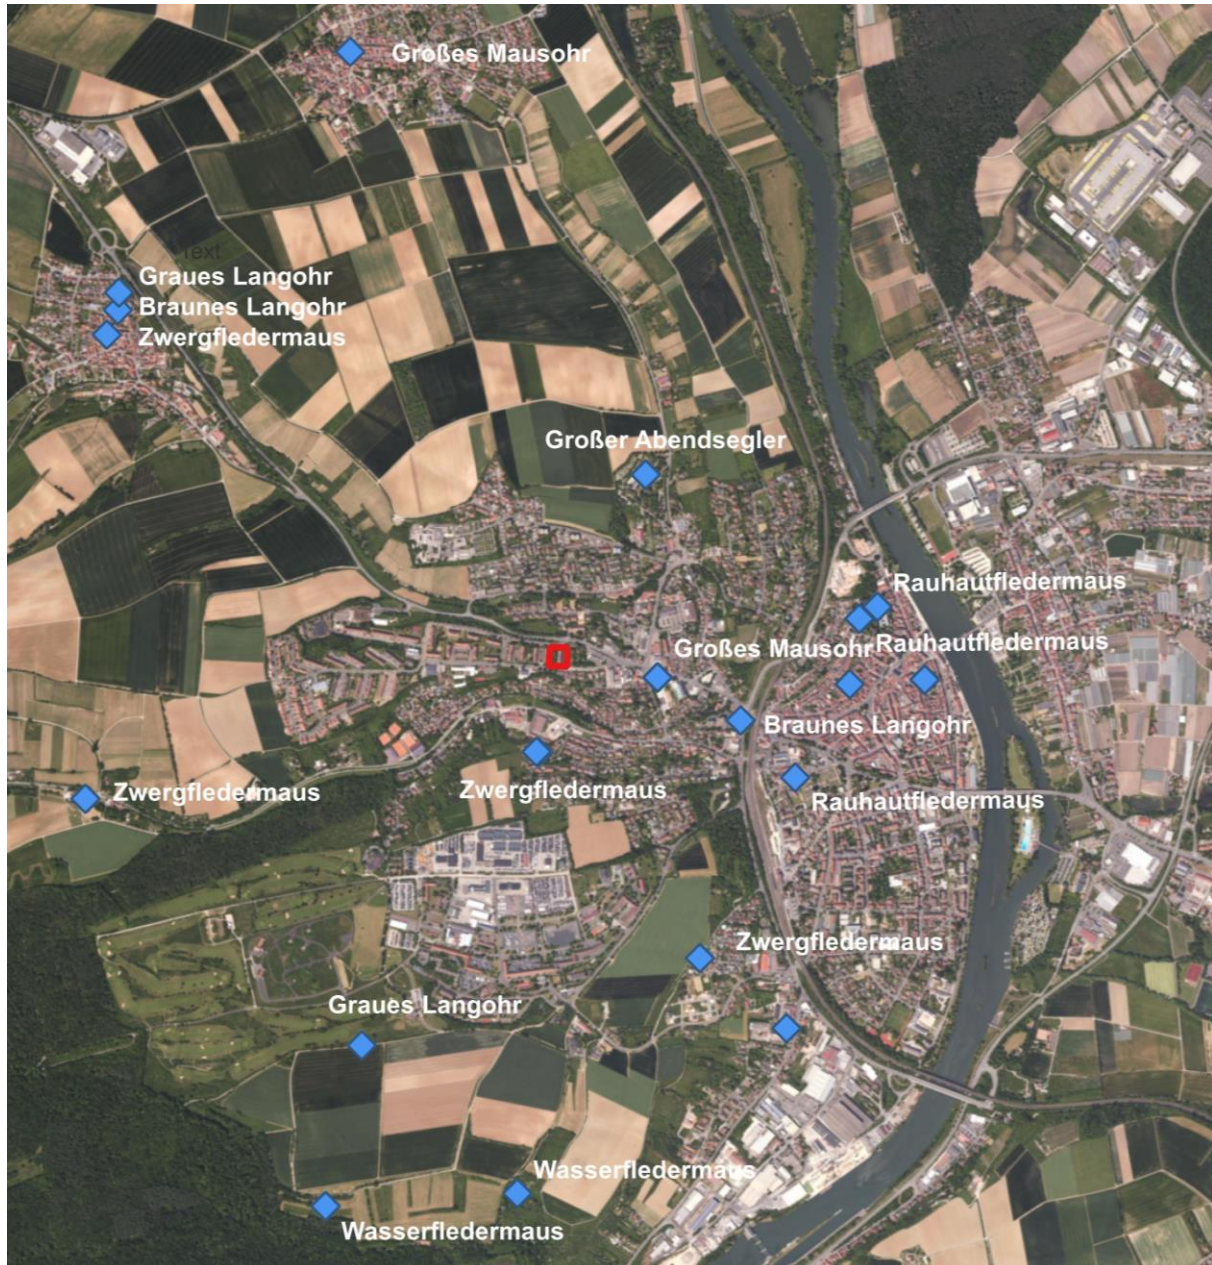
Abbildung 7: Fledermausnachweise aus der ASK-Datenbank (Stand April 2024)

Blaue Punkte = Fledermausnachweise

In der landesweiten Datenbank der Artenschutzkartierung (ASK) sind innerhalb des Stadtgebietes von Kitzingen und seiner Umgebung zahlreiche Fledermausnachweise gelistet. Die Abbildung 5 zeigt diese im Umfeld um das Plangebiet. Sie konzentrieren sich auf Meldungen aus unterschiedlichen Gebäudetypen innerhalb der Stadt Kitzingen und angrenzenden Ortslagen. Aus dem Areal der Marshall Heights liegen keine Fundpunkte vor. Gemeldet sind mehrere Vorkommen des Großen Mausohrs, der Rauhaut- und der Zwergfledermaus, Sichtungen des Großen Abendseglers sowie Einzelnachweise des Braunen und des Grauen Langohrs.

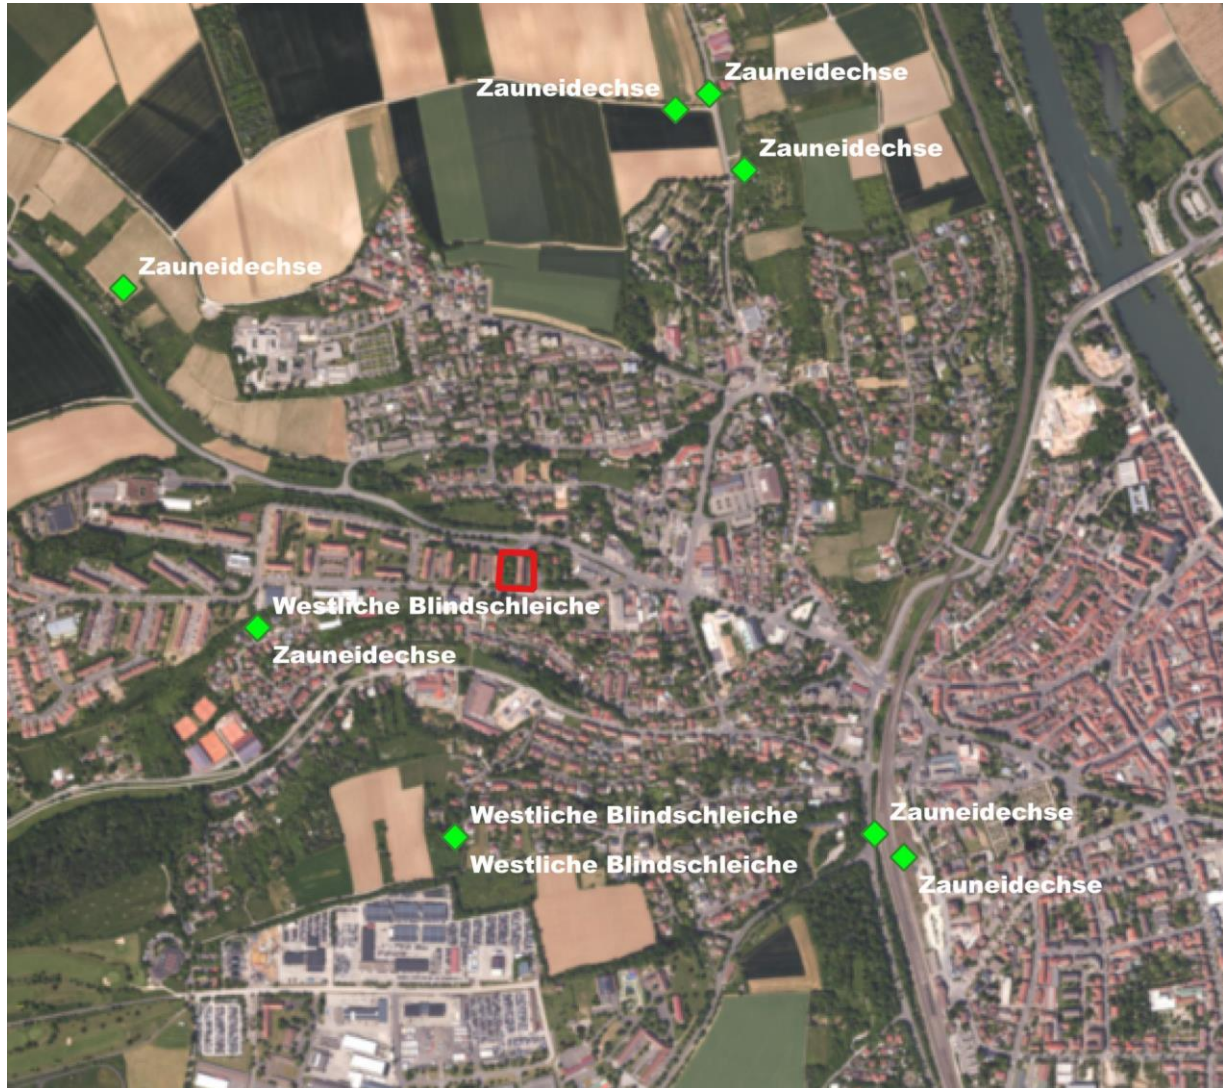
Abbildung 8: Nachweise von Reptilien aus der ASK-Datenbank, Stand April 2024

Auch die Auswertung der ASK-Daten ergab keinen Nachweis aus der näheren Umgebung. Einzelne Nachweise von Zauneidechse und Blindschleiche sind zwar aus dem Umfeld gemeldet jedoch mindestens 450 m entfernt und ohne räumliche Anbindung an das Gelände. Eine Betroffenheit der Art oder anderer geschützter Reptilienarten kann daher ausgeschlossen werden.

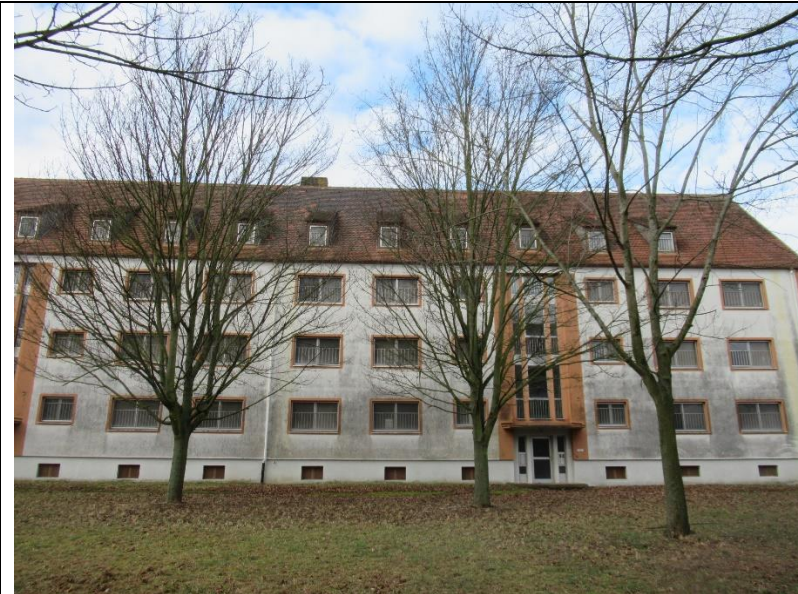
Foto 3:

Eines der beiden Gebäude, das abgerissen werden soll.

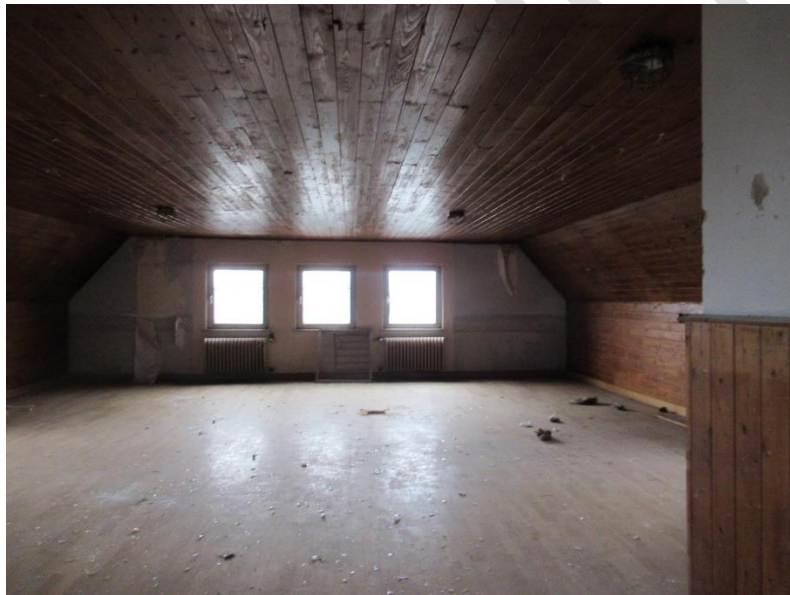
Foto 4:

Dachboden ohne Hinweise auf Hangplätze von Fledermäusen.

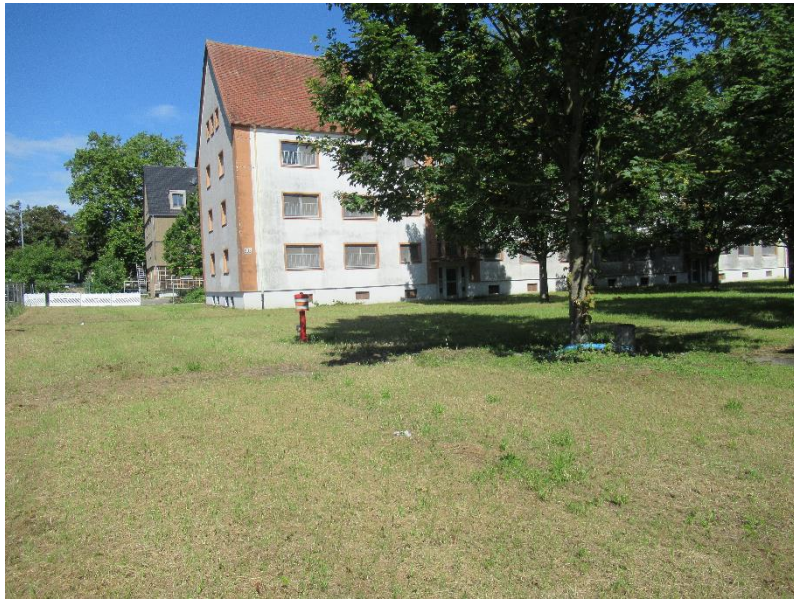
Foto 5:

Zwischen den beiden Häusern stocken einige mittelalte Bäume mit einem Stammdurchmesser in Brusthöhe von etwa 0,3 bis 0,4 m. Die großkronigen Laubbäume wurden regelmäßig gepflegt und beschnitten. Es handelt sich überwiegend um verschiedene Ahornarten.

Bei der Prüfung des Baumbestands wurden keine Rindenspalten, Baumhöhlen, Baum- bzw. Astgabelungen oder ähnliches festgestellt, die als Verstecke für Fledermäuse oder als dauerhafte Niststätten dienen könnten.

Außengelände mit kurzrasiger Freifläche und einigen mittelalten Bäumen

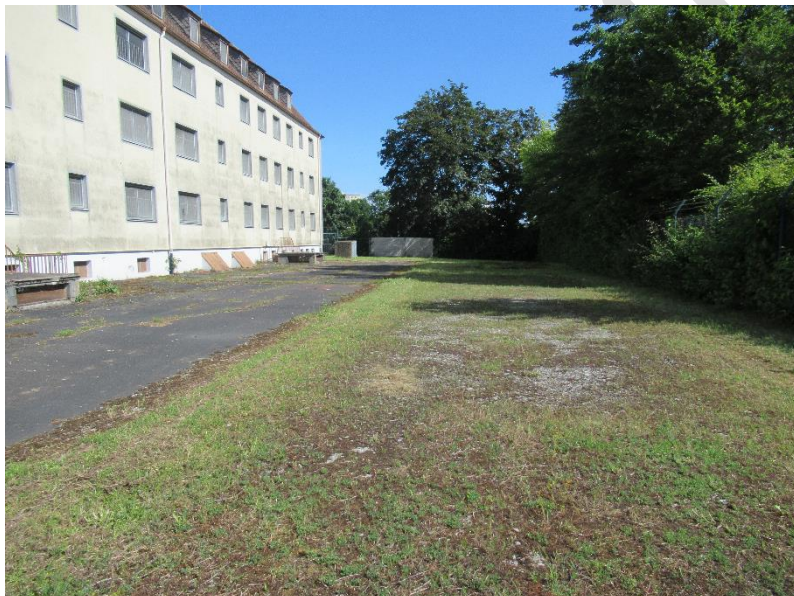
Foto 6:

Schotterfläche im Bereich ehemaliger Garagen

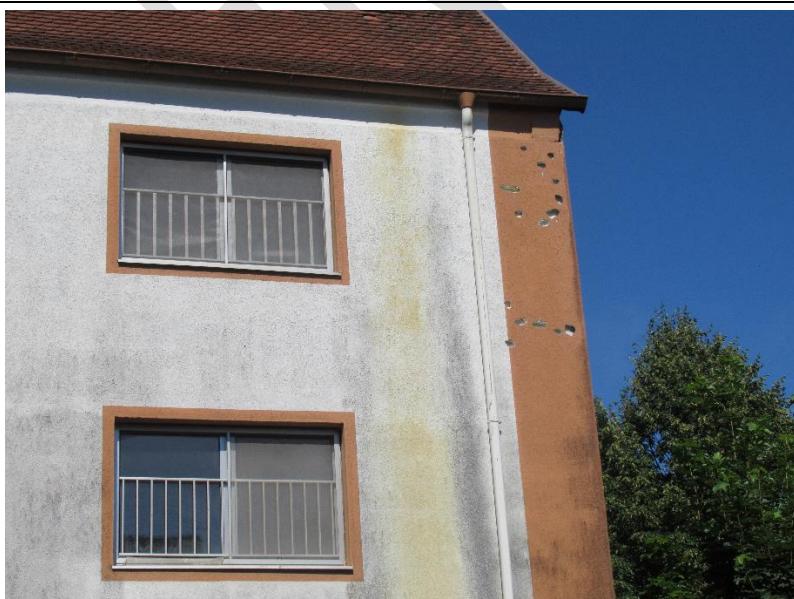
Foto 7:

Im Laufe der Jahres 2024 nahm die Anzahl von Löchern in der Fassade, die vermutlich auf Aktivitäten von Spechten zurückzuführen sind, deutlich zu. Sie können möglicherweise von Fledermäusen als Quartiere genutzt werden.

Schadstellen in der Fassade, die im Laufe der Untersuchungen zugenommen haben. Derzeit noch keine Hinweise auf eine Nutzung.

- Die Schadstellen (Spechtlöcher) an den Außenfassaden sind rechtzeitig vor Abriss unter Ökologischer Baubegleitung (ÖBB) mithilfe eines Hubsteigers oder Gerüsts auf einen aktuellen Besatz zu überprüfen. Günstig ist eine Kontrolle während der Aktivitätszeit der Fledermäuse.

Sollte eine aktuelle Belegung zweifelsfrei ausgeschlossen werden können, so sind die Löcher unmittelbar danach z.B. mit Bauschaum, bis zum Abriss der Gebäude zu verschließen, damit in der Zwischenzeit kein Besatz durch Fledermäuse erfolgt.

Falls ein Besatz durch Fledermäuse nicht ausgeschlossen werden kann, sind die Löcher während der Aktivitätszeit der Fledermäuse nach dem Reusenprinzip zu verschließen, so dass Tiere noch aus- aber nicht mehr einfliegen können. Sollte ein Besatz während des Winterhalbjahres (Zeitraum Oktober bis April) festgestellt werden, darf das Quartier nicht vor Beendigung des Winterschlafs von Fledermäusen verschlossen werden.

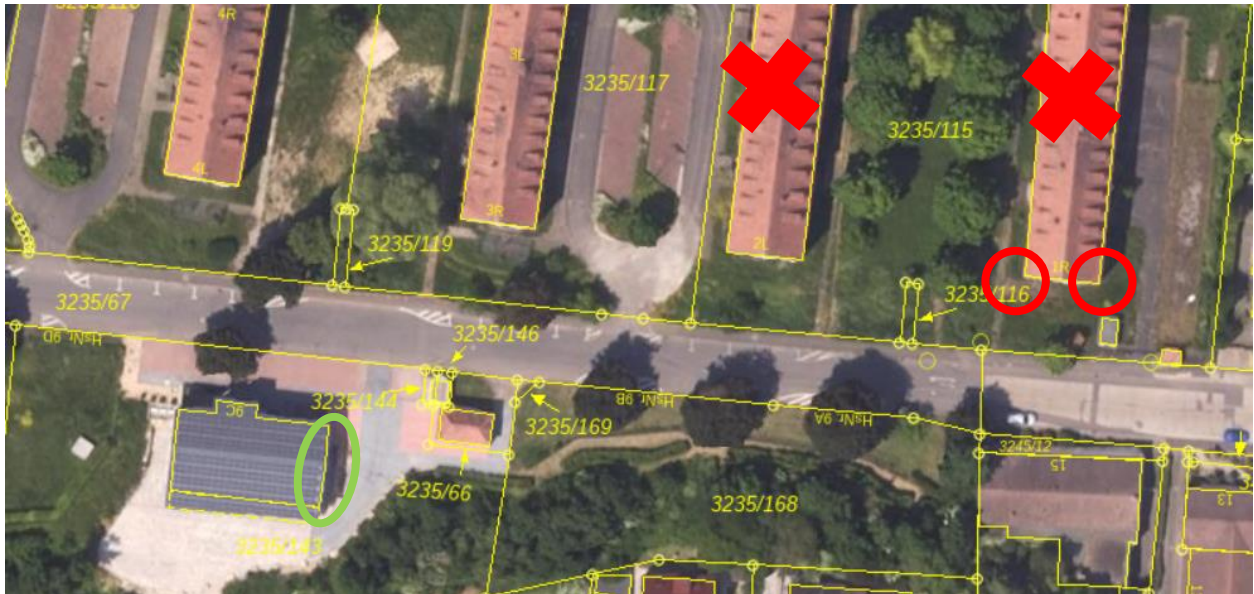
= vorhandene Nistplätze von Mauerseglern an Gebäude, das abgerissen werden soll.

An einem Gebäude schräg gegenüber können sechs Nistkästen in etwa 5 m Höhe und freiem Anflug angebracht werden. Die Nistkästen müssen mindestens bis zur Fertigstellung der Polizeiinspektion unterhalten werden. Wenn in den Neubau Nistmöglichkeiten integriert werden, können die Nistkästen außerhalb der Brutsaison wieder rückgebaut werden. Aus Artenschutzgründen wäre zu begrüßen, wenn die Kästen auch dauerhaft bleiben könnten.
