Stadt Kitzingen  
Konzeptplanung Rathuserweiterung

Baulicher Zustand des Tragwerkes

Befunduntersuchung

Konzept Rathuserweiterung

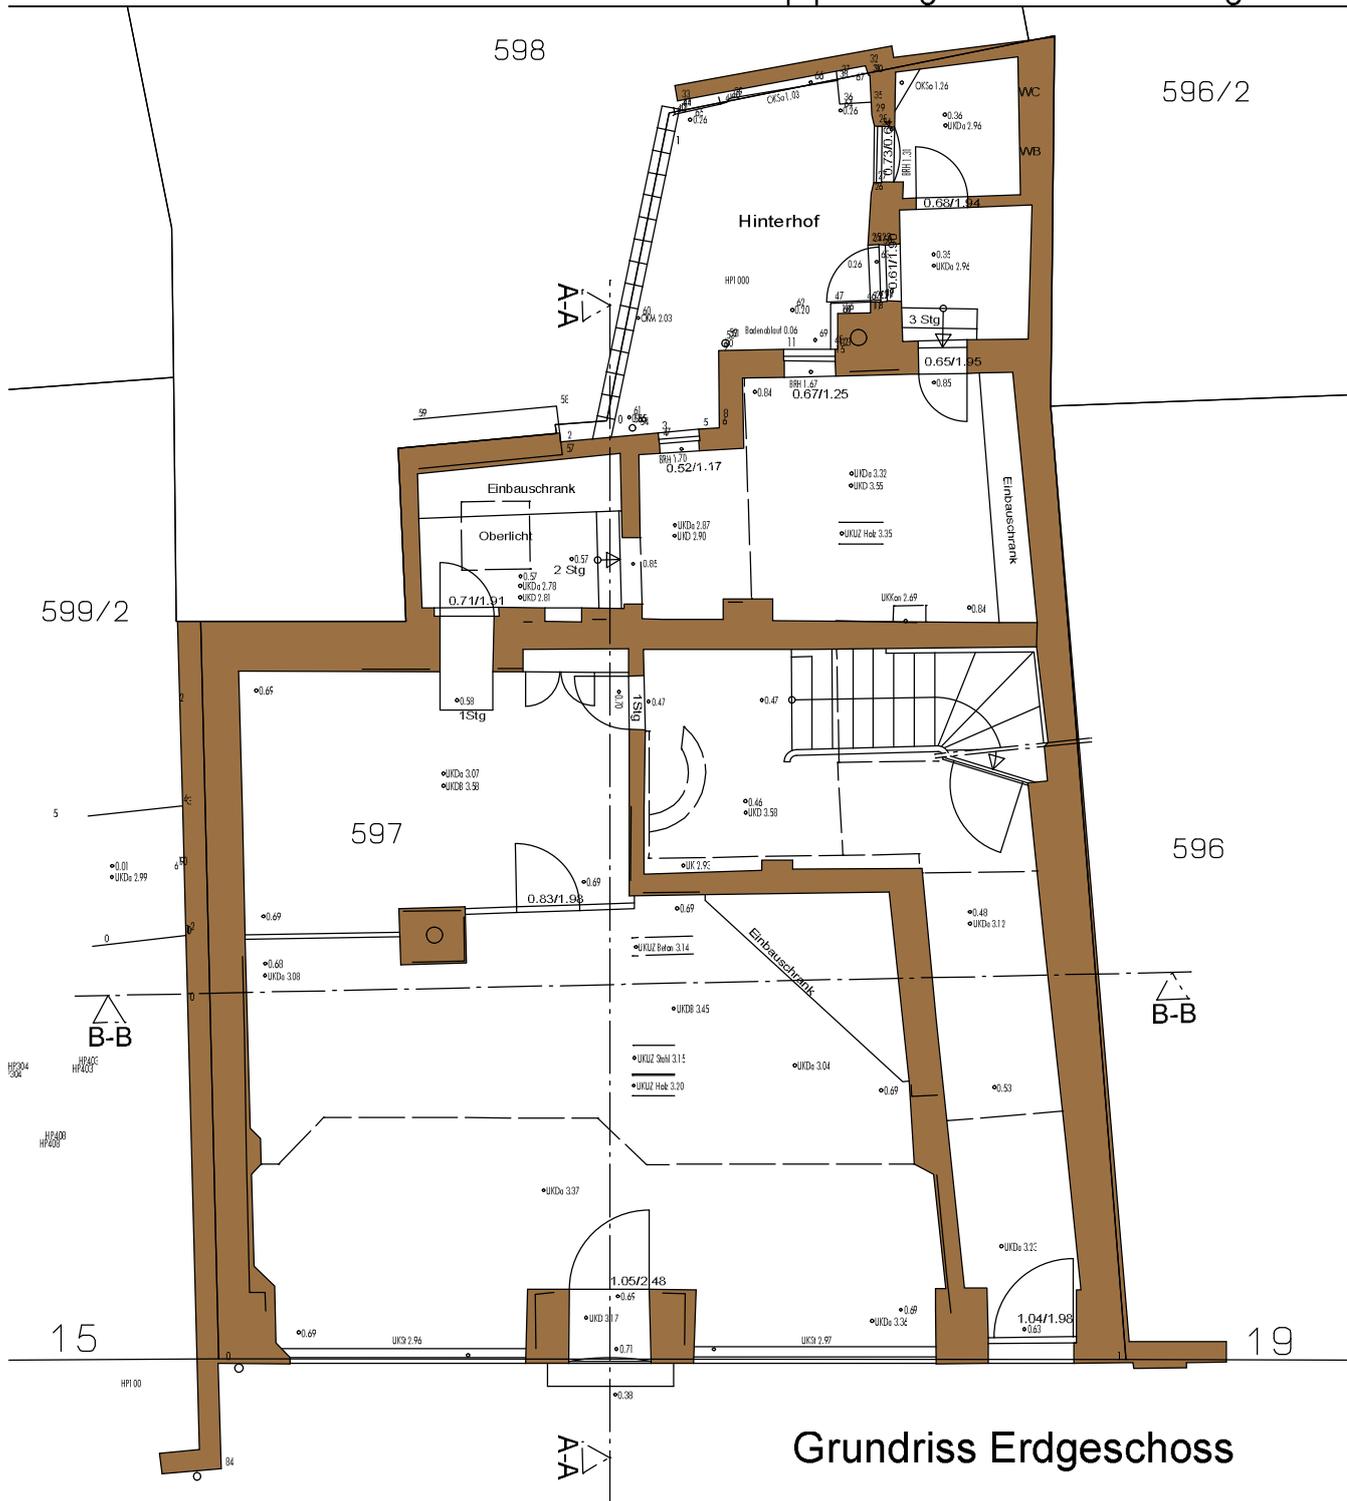
Grundriss Erdgeschoss

- Bauzeitlich kann im Erdgeschoss von einer Durchfahrt in der Mittelzone von der Straße bis zum Hinterhof ausgegangen werden.
- Entsprechend der vorhandenen Stütze und dem Abdruck der Stütze am noch vorhandenen Unterzug scheint es sich um eine große Halle mit vier Stützen gehandelt zu haben.
- Die derzeitigen Innenwände sind demnach nachträglich eingestellt worden.
- Die Fassade zur Straße hin wurde mit dem Einbau der Schaufenster erheblich verändert.
- die Außenwände des Erdgeschosses sind bis auf die Fassade zur Kaiserstraße hin aus dem 16. Jh.
- die bestehende Trennwand im Erdgeschoss stammt aus den 1980 er Jahren, bis auf eine Holzstütze aus dem 16. Jh.
- ein Anbau im Hinterhof entstand um 1900, ein weiterer Anbau um 1980

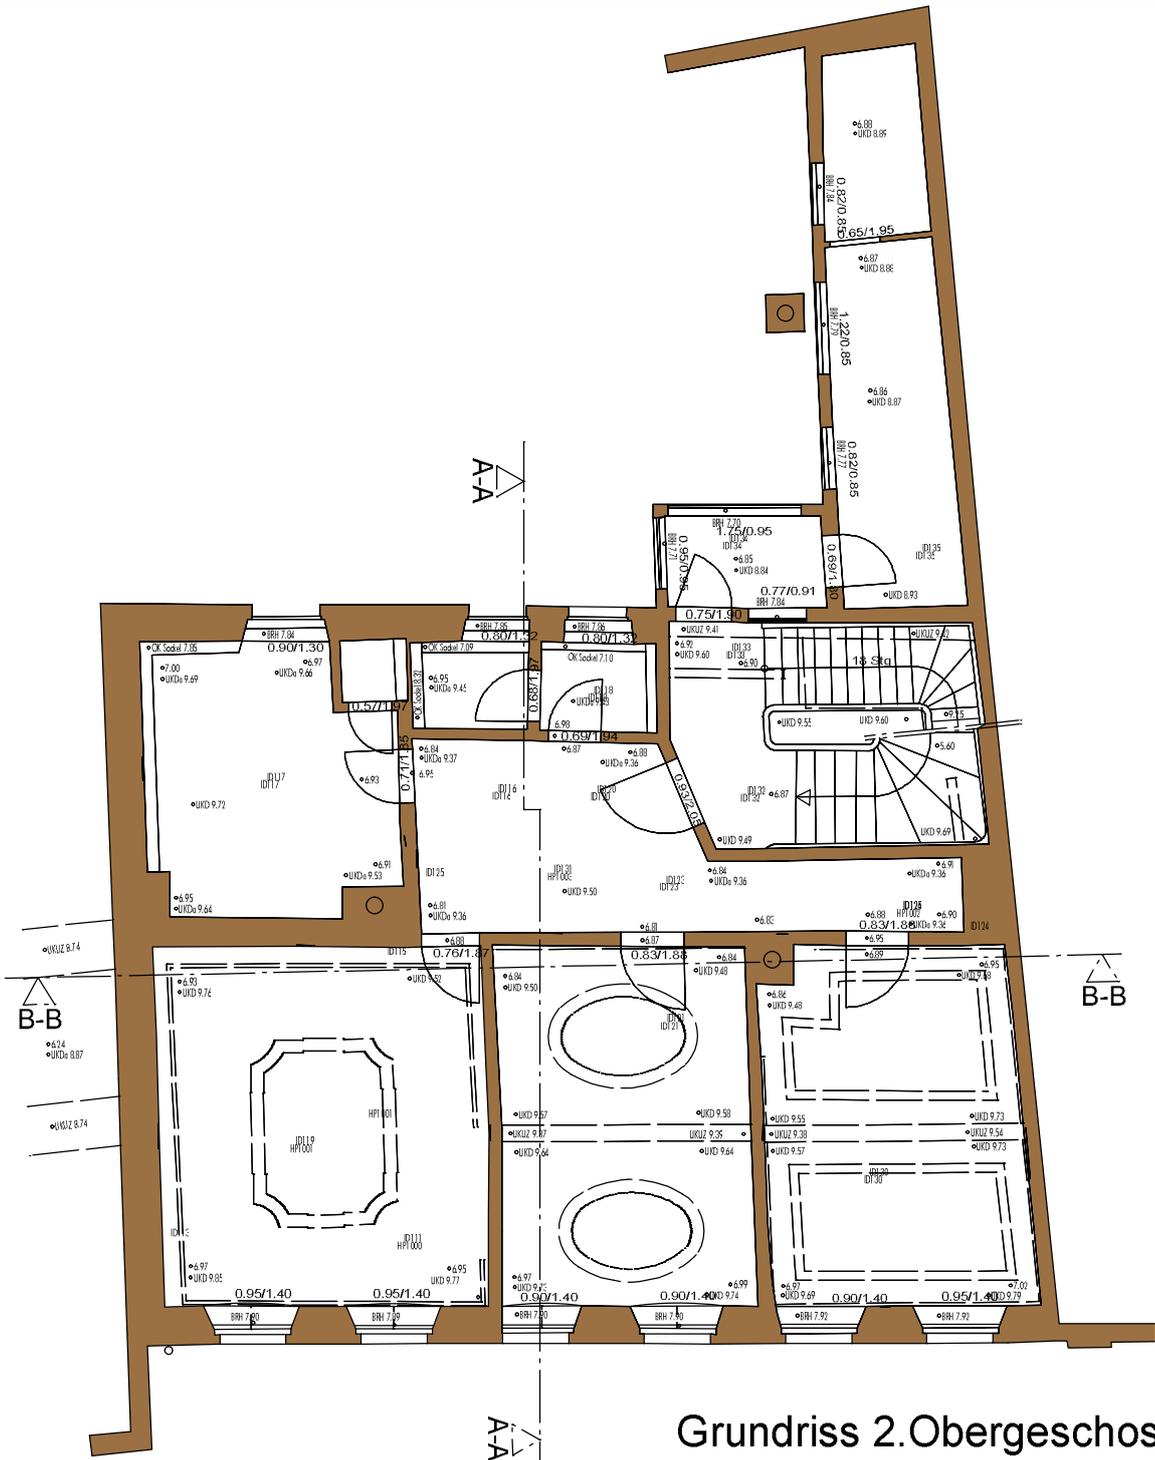
Grundriss 2. Obergeschoss

- Außenwände zu den Nachbarhäusern, sowie Trennwände im Inneren als Holzkonstruktion aus dem 16. Jh.
- Fassade zur Kaiserstraße hin stammt aus dem Barock, aus den Jahren um 1730
- Fassade zum Hinterhof wurde in den den Jahren um 1900 verändert
- Stuckdecken in den Räumen zur Kaiserstraße hin
- Profilstuckreste in den Räumen zum Hinterhof hin
- Abtrennung der Nebenräume zum Hinterhof hin, vermutlich um 1980 entstanden
- Trennwände, Vorwand und Abtrennung zum Treppenraum aus den 1980er Jahren

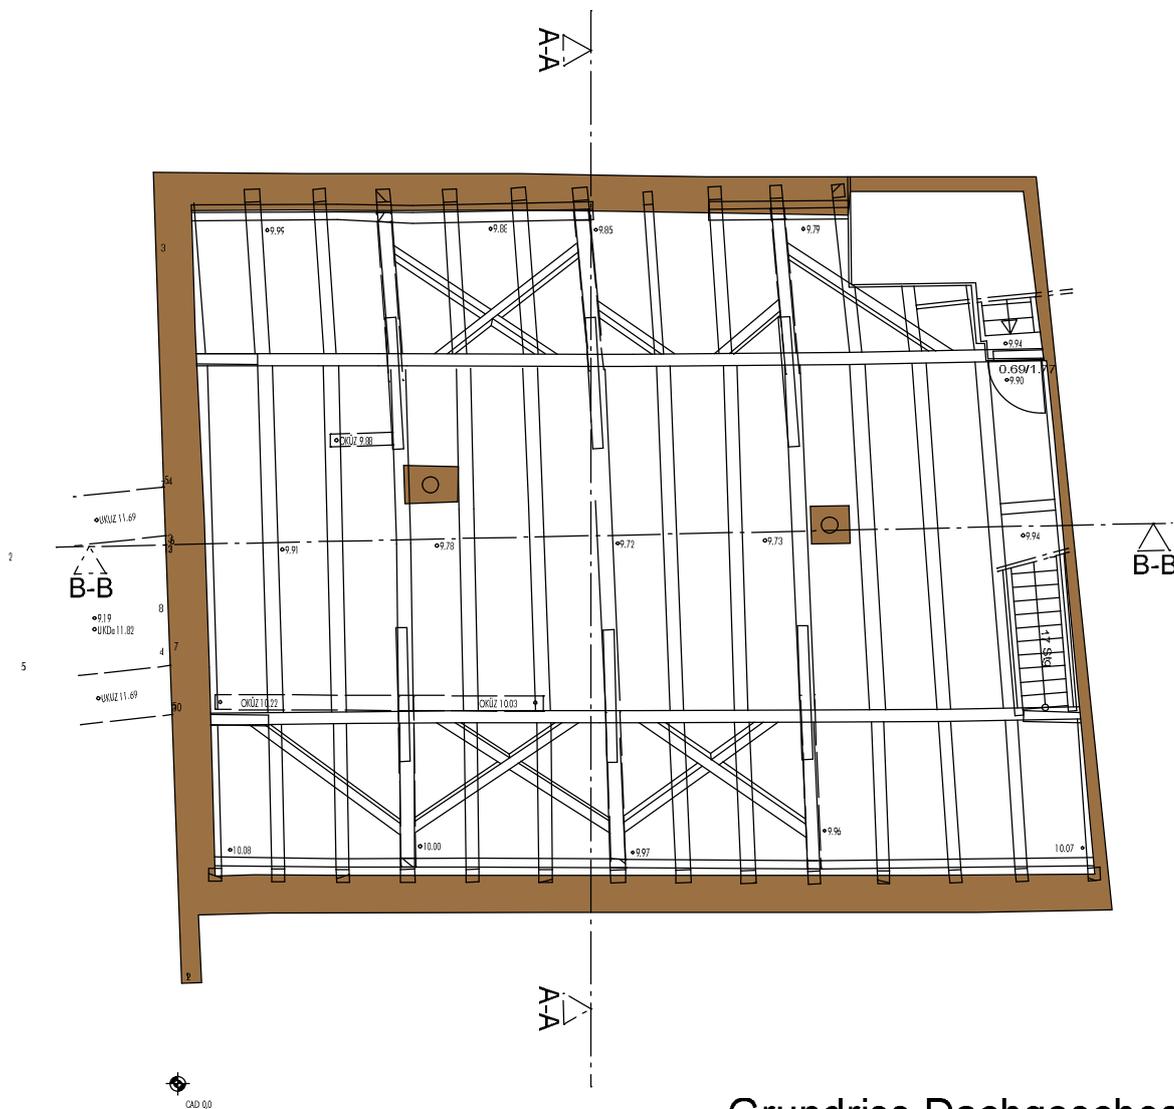
Grundriss Dachgeschoss

- liegender Stuhl
- Andraskreuz zur Aussteifung
- Überzüge für die Decken des 2. OG vorhanden

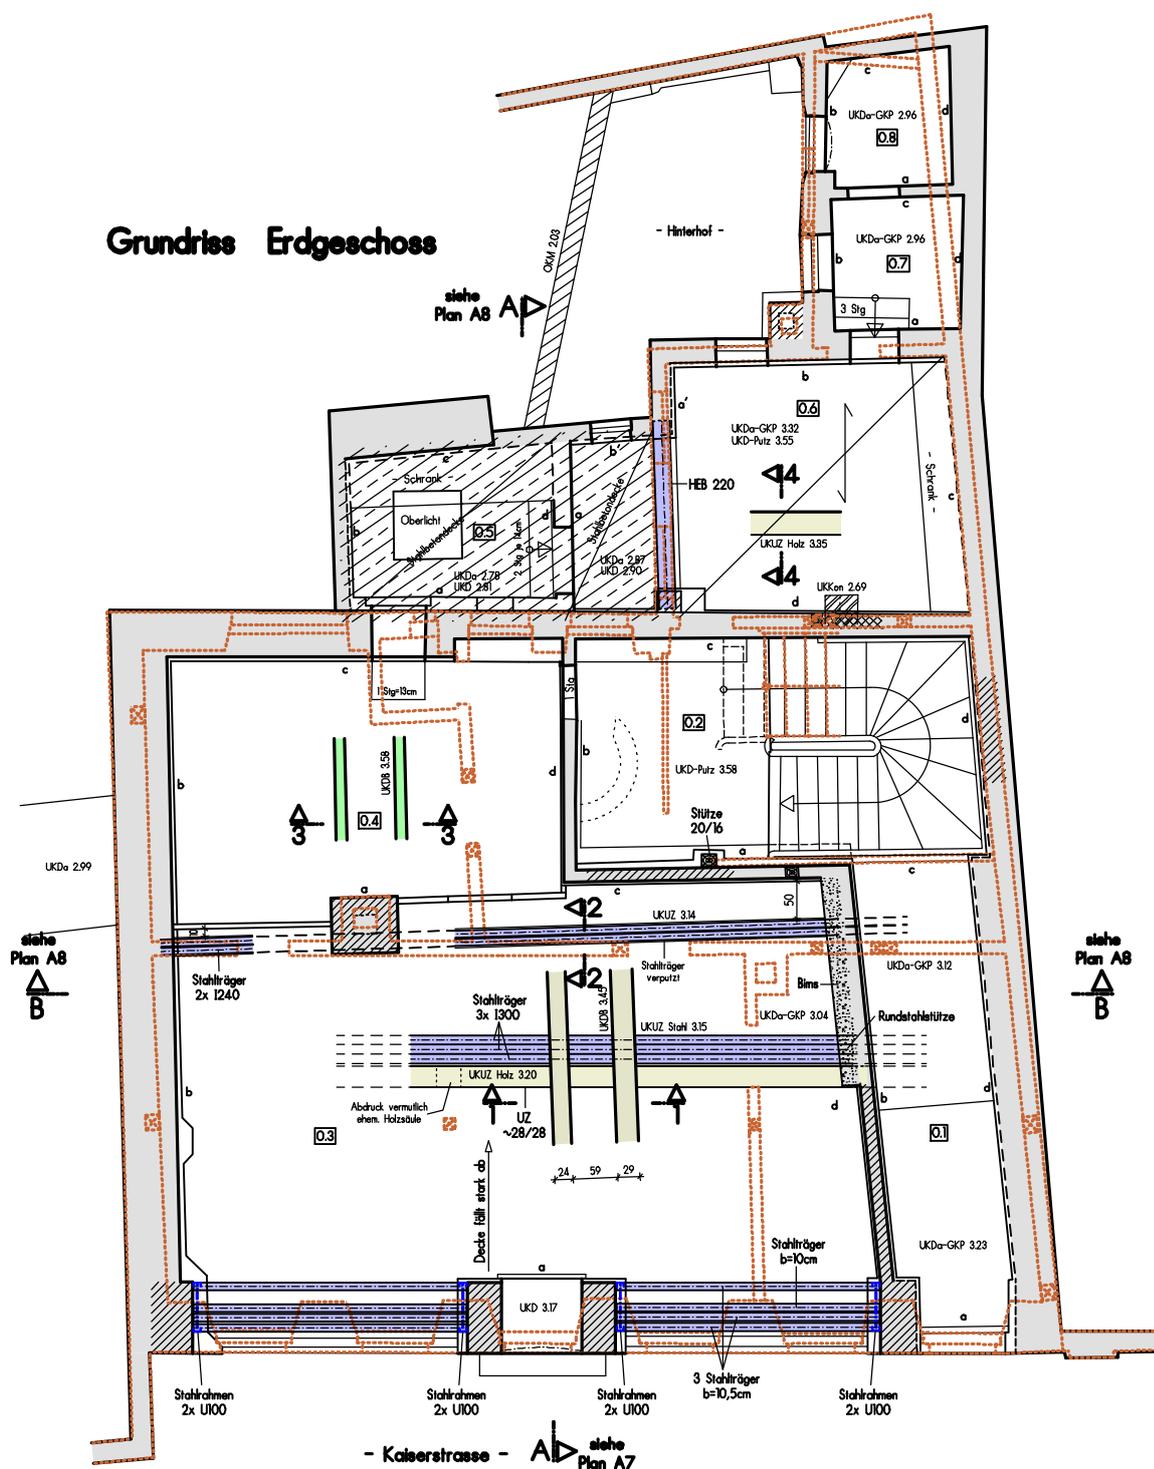
- die Decke ist sehr stark verformt, es ist anzunehmen, dass schon die bauzeitliche Konstruktion die hohen Lasten aus der Mitteltragwand nicht aufnehmen konnte, so dass sich die nun in allen Geschossen erkennbaren Verformungen ergeben haben.
- die bestehende Trägerabfangung der Mittelachse ist zu schwach ausgebildet. Zur dauerhaften Sicherung der Substanz muss die Mittelachse zusätzlich abgestützt oder erneuert werden.

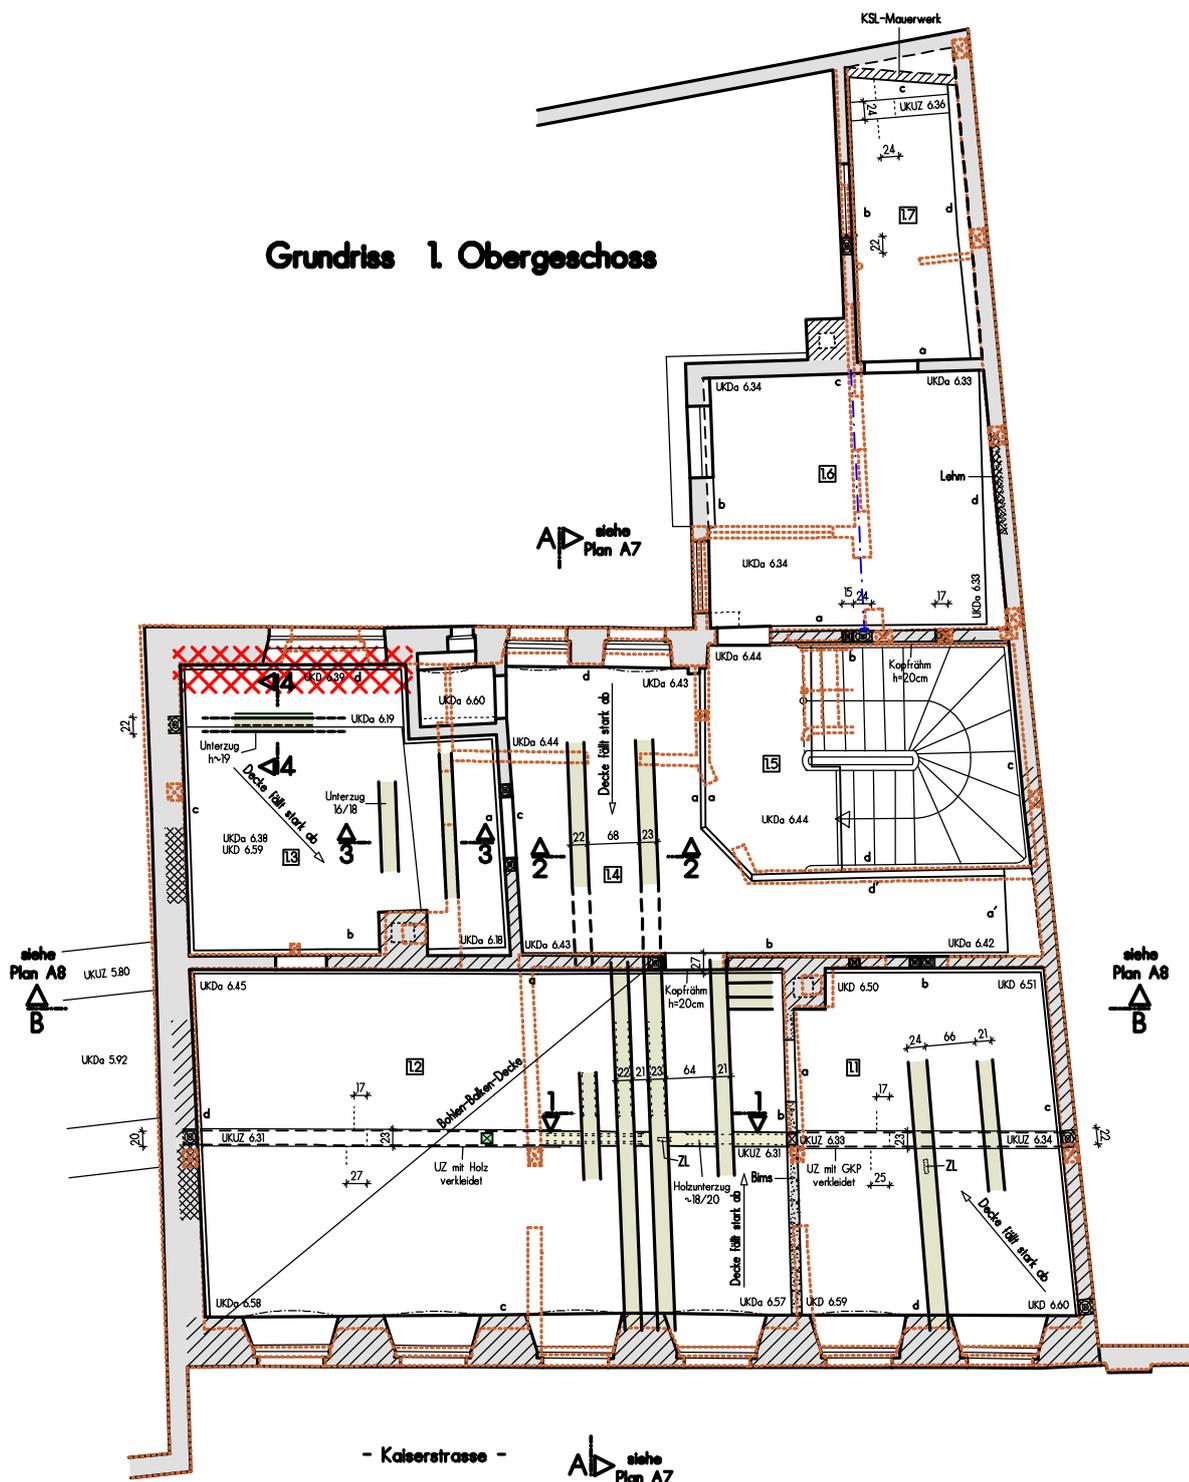
Grundriss 1. Obergeschoss

- der Unterzug vor der Außenwand im Raum 1.3 wurde vermutlich nachträglich eingefügt und deutet auf Schäden an den Balkenauflagern in diesem Bereich.
- der Unterzug im Raum 1.2 ist zu schwach dimensioniert um wirksam zu sein. Dies ist allerdings wegen der hohen Steifigkeit der Balkenbohlendecke nicht von Bedeutung.
- die Decke ist insgesamt stark verformt und biegt sich zur Hausmitte hin durch; Die Verformung der Decke geht auf ein Nachgeben der Substruktion zurück. Die Veränderungen in den Räumen zur Straße hin hatten keinen wesentlichen Einfluss.
- besonders die Mittelwand hat sich stark verformt, dies geht auf ein Nachgeben der Substruktion in den darunterliegenden Geschossen zurück.

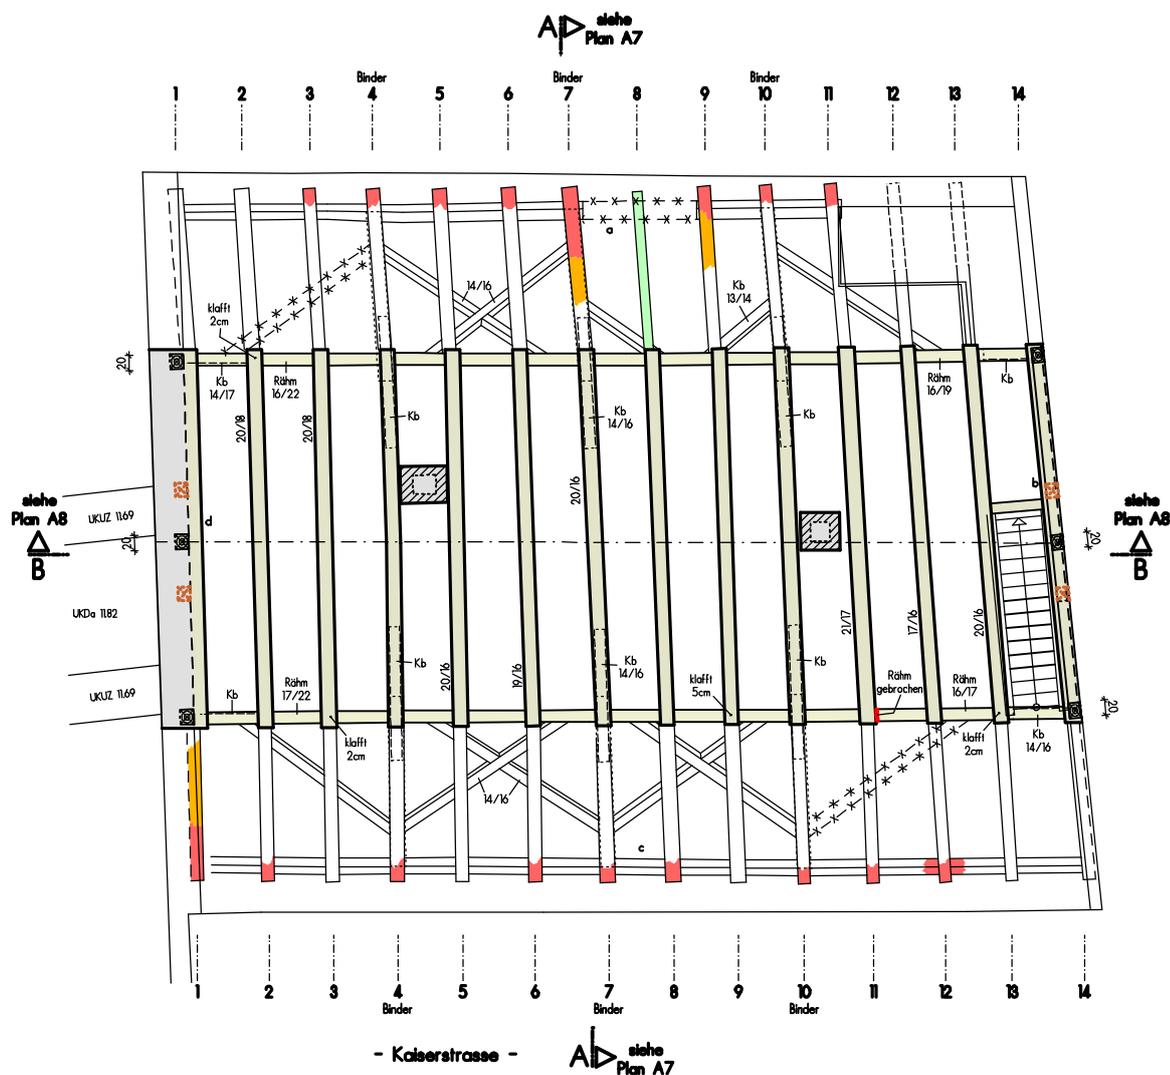
### Grundriss Dachgeschoss

- entlang der Traufen sind erhebliche Fäulnisschäden an den Sparrenfüßen und der Schwelle erkennbar, diese sind schon alt und gehen auf eine undichte Dacheindeckung zurück. Sie wurden jedoch nie behoben.
  - Sparren 6 ist von einem Querschläger durchschlagen
  - in zwei Endfeldern wurden die Kopfstreben des Windverbandes ersatzlos entfernt
  - das Dachtragwerk ist teilweise stark verformt und das straßenseitige Rähm ist bei der Achse 11 gebrochen
- Die geschädigten Bauteilabschnitte müssen erneuert werden. Hierzu sind handwerkliche Reparaturen ausreichend. Eine teilweise Rückverformung der Dachkonstruktion ist während der Reparaturarbeiten möglich. Die fehlenden Bauteile der Aussteifungsverbände sind wieder zu ergänzen.

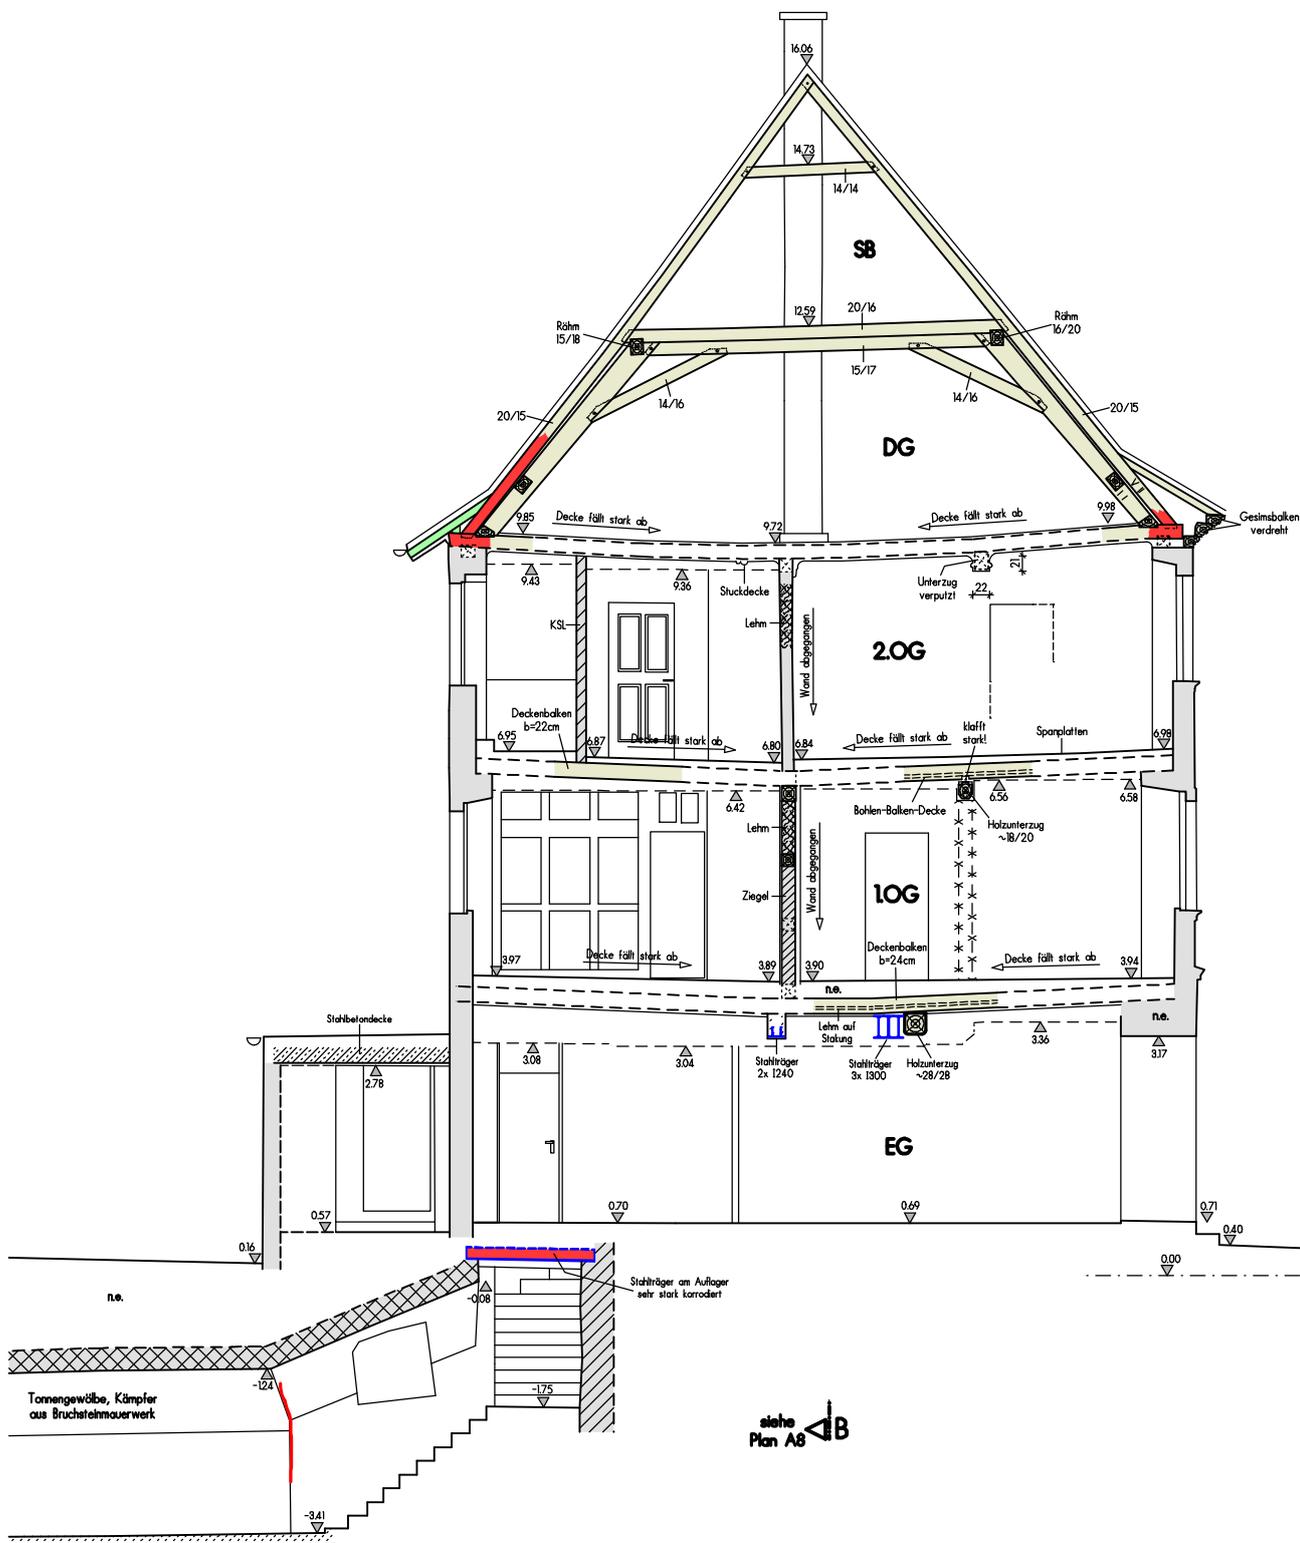
Schnitt quer  
M 1:100

- entsprechend der Schädigung der Zerrbalken ist auch von einer Schädigung der Mauerlatten auszugehen. Diese können durch einen Ersatz mit handwerklicher Reparatur behoben werden.
- besonders die Mittelwand hat sich stark verformt, diese Verformung geht auf ein Nachgeben der Substruktion in den darunter liegenden Geschossen zurück.

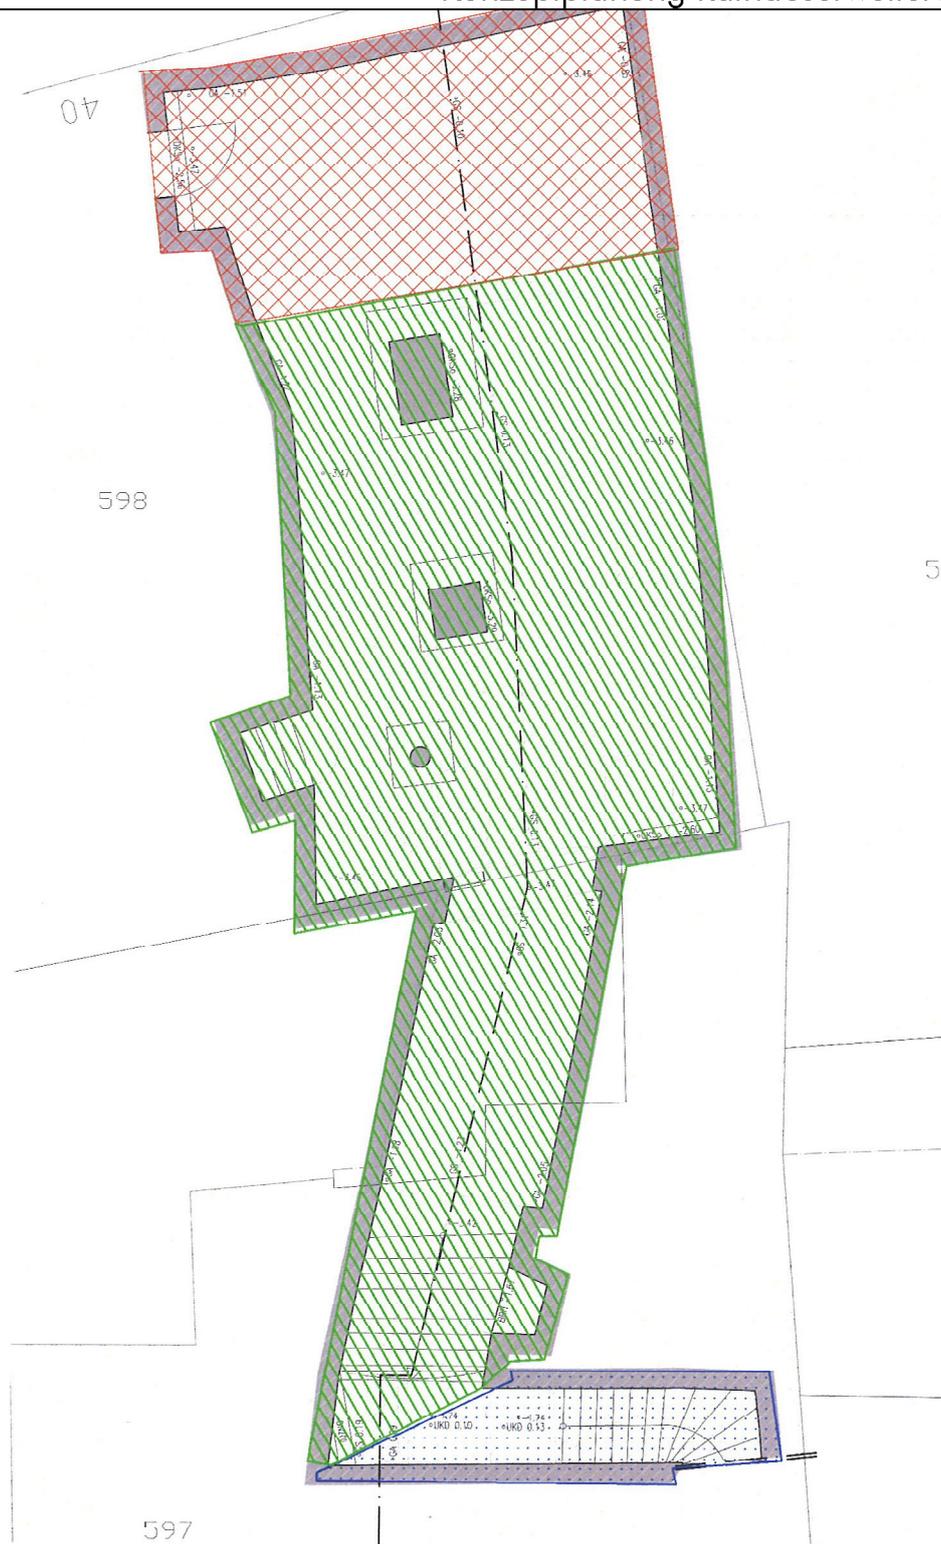
**Projekt:** Erweiterung Rathaus Kaiserstr.17  
**Ort:** Kitzingen  
**Projektteil:** Keller  
**Auftraggeber:** Stadt Kitzingen  
**Planinhalt:** Kartierung Baualtersplan  
**Bearbeitungszeitraum:** Februar 2016  
**Plangrundlage:** Pläne Ing. Büro Roland Vogl

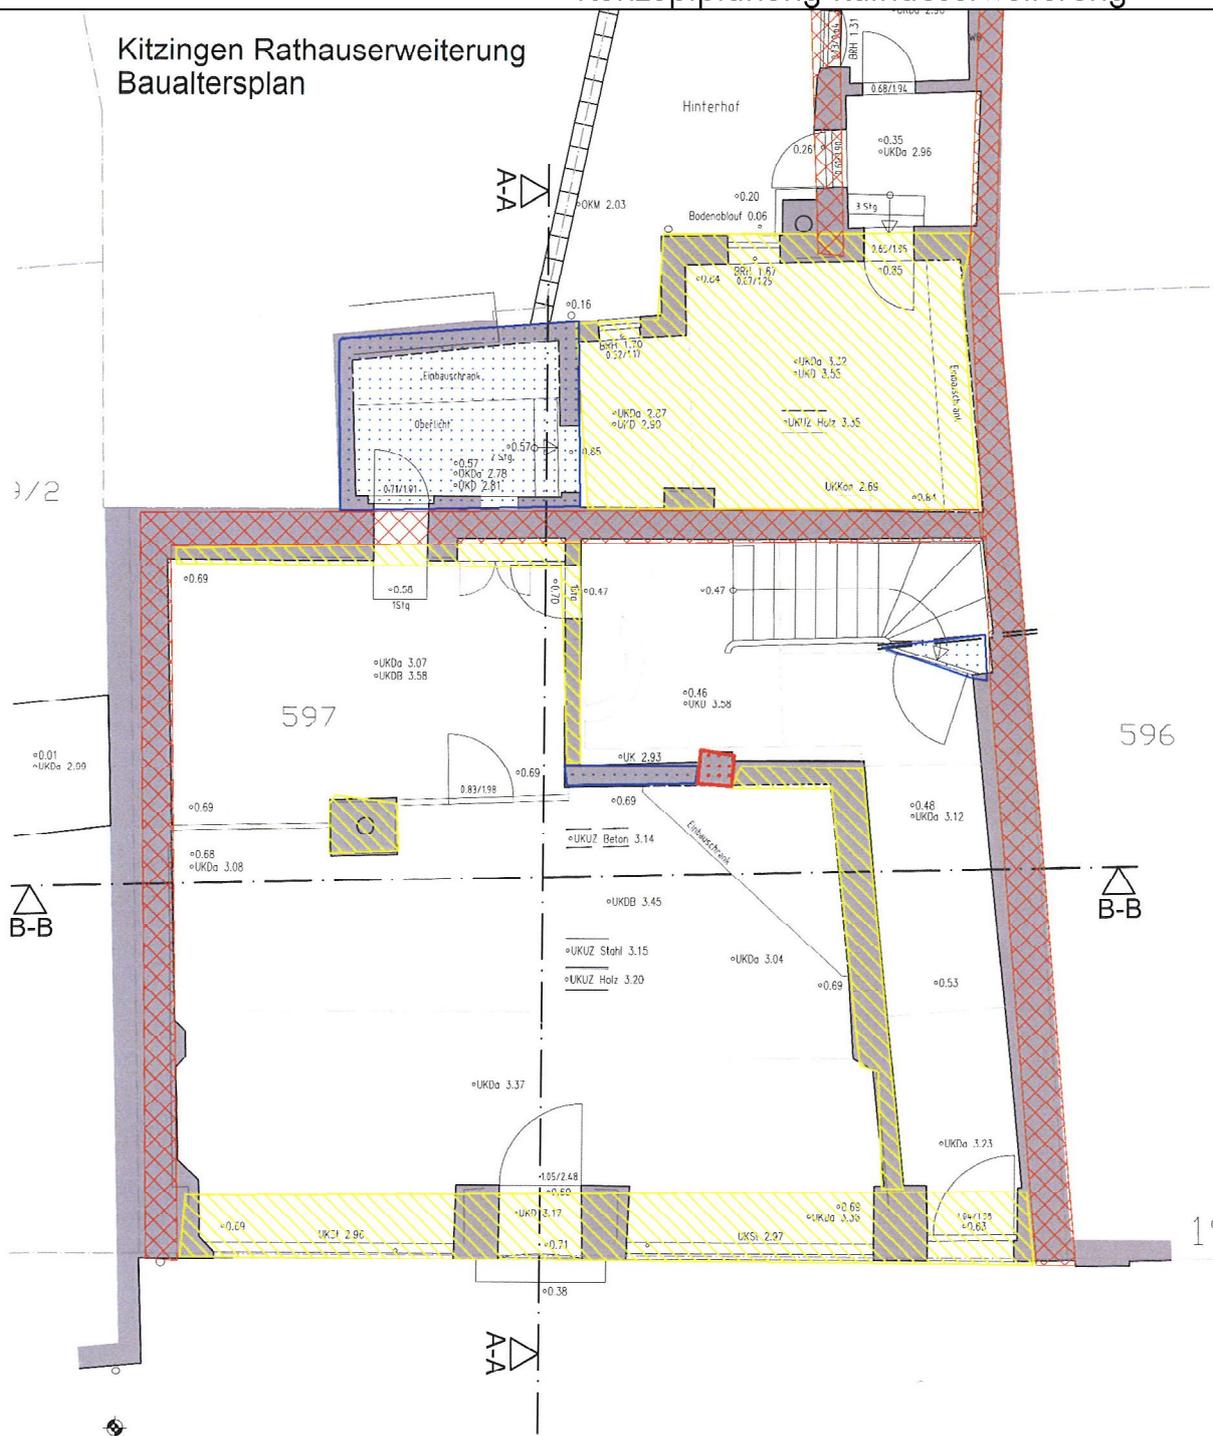
Grundriss Erdgeschoss

<p><b>Projekt:</b> Erweiterung Rathaus Kaiserstr.17</p> <p><b>Ort:</b> Kitzingen</p> <p><b>Projektteil:</b> Erdgeschoss</p> <p><b>Auftraggeber:</b> Stadt Kitzingen</p> <p><b>Planinhalt:</b> Kartierung Baualtersplan</p> <p><b>Bearbeitungszeitraum:</b> Februar 2016</p> <p><b>Plangrundlage:</b> Pläne Ing. Büro Roland Vogl</p>

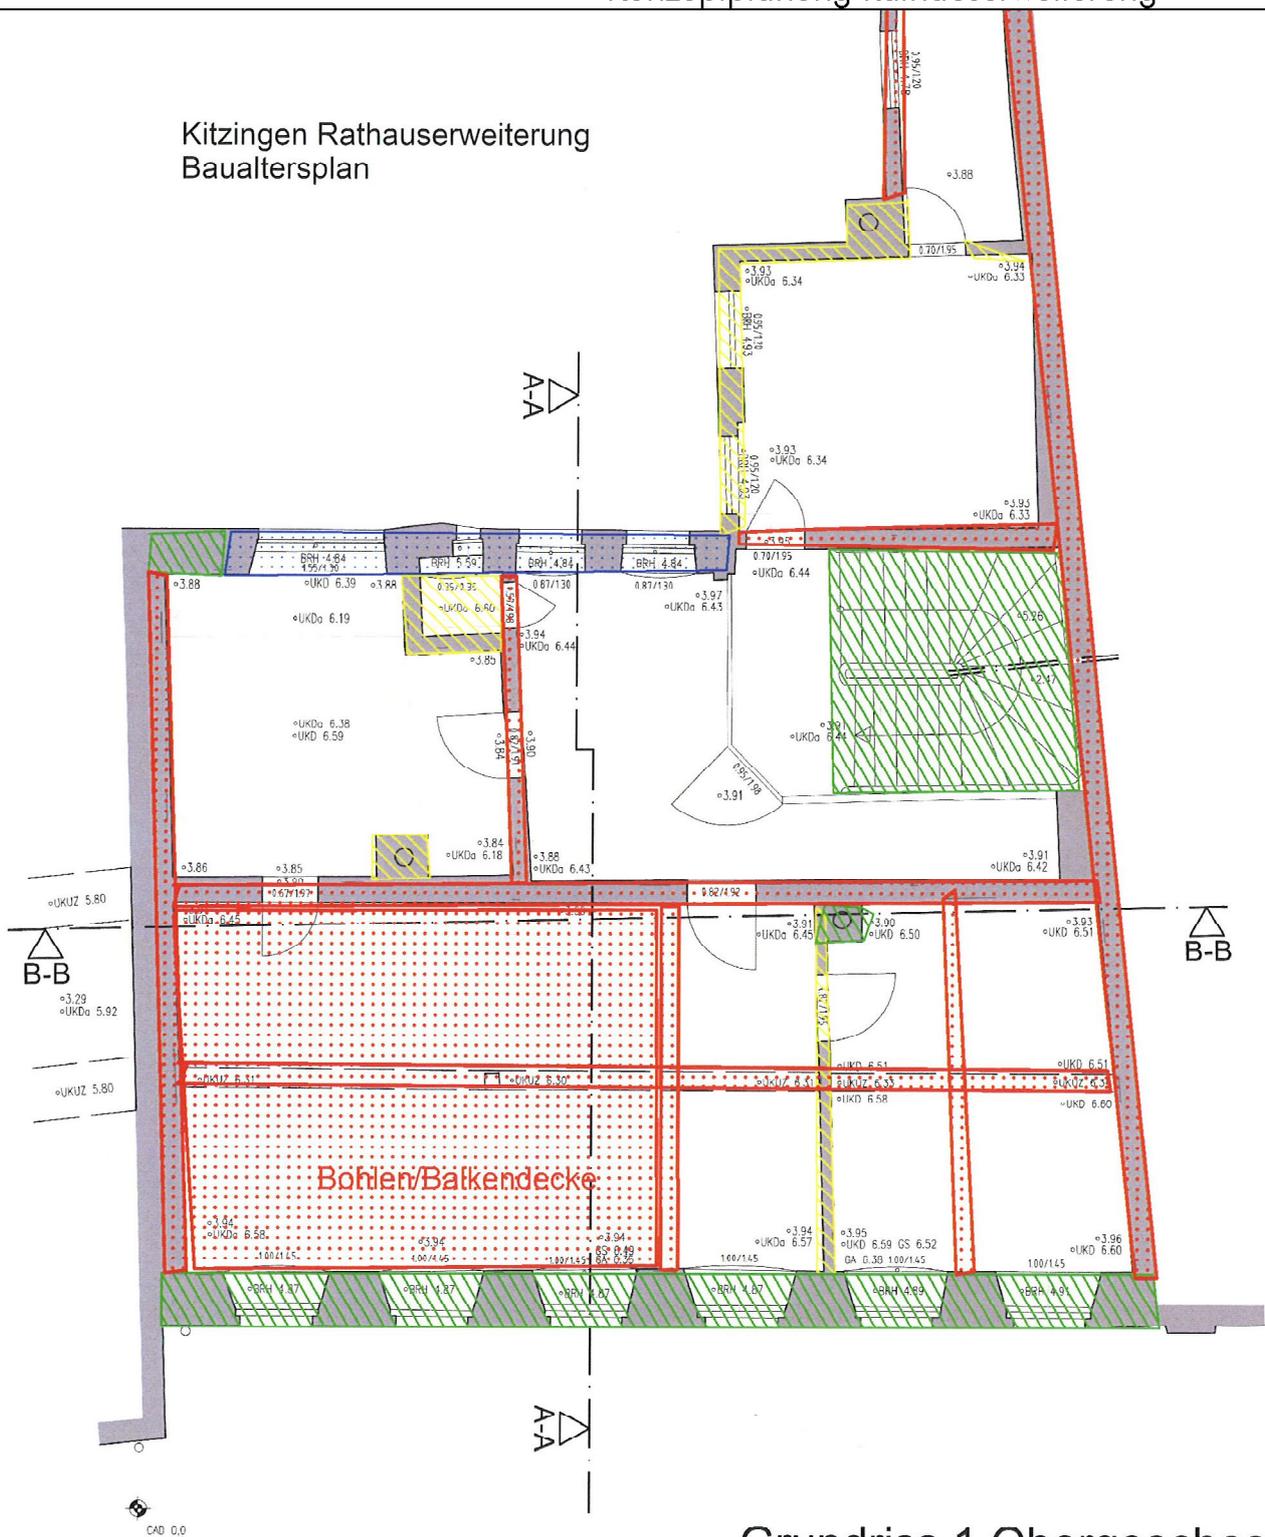
### Grundriss 1.Obergeschoss

<p><b>Projekt:</b> Erweiterung Rathaus Kaiserstr.17</p> <p><b>Ort:</b> Kitzingen</p> <p><b>Projektteil:</b> 1. Obergeschosse</p> <p><b>Auftraggeber:</b> Stadt Kitzingen</p> <p><b>Planinhalt:</b> Kartierung Baualtersplan</p> <p><b>Bearbeitungszeitraum:</b> Februar 2016</p> <p><b>Plangrundlage:</b> Pläne Ing. Büro Roland Vogl</p>		Phase1 16. Jhd Mauerwerk	Stuckdecken/ Reste
		Phase1 16. Jhd Holzkonstruktion Wände	
		Phase2 um1730	
		Phase3 um 1900	
		Phase4 1980er

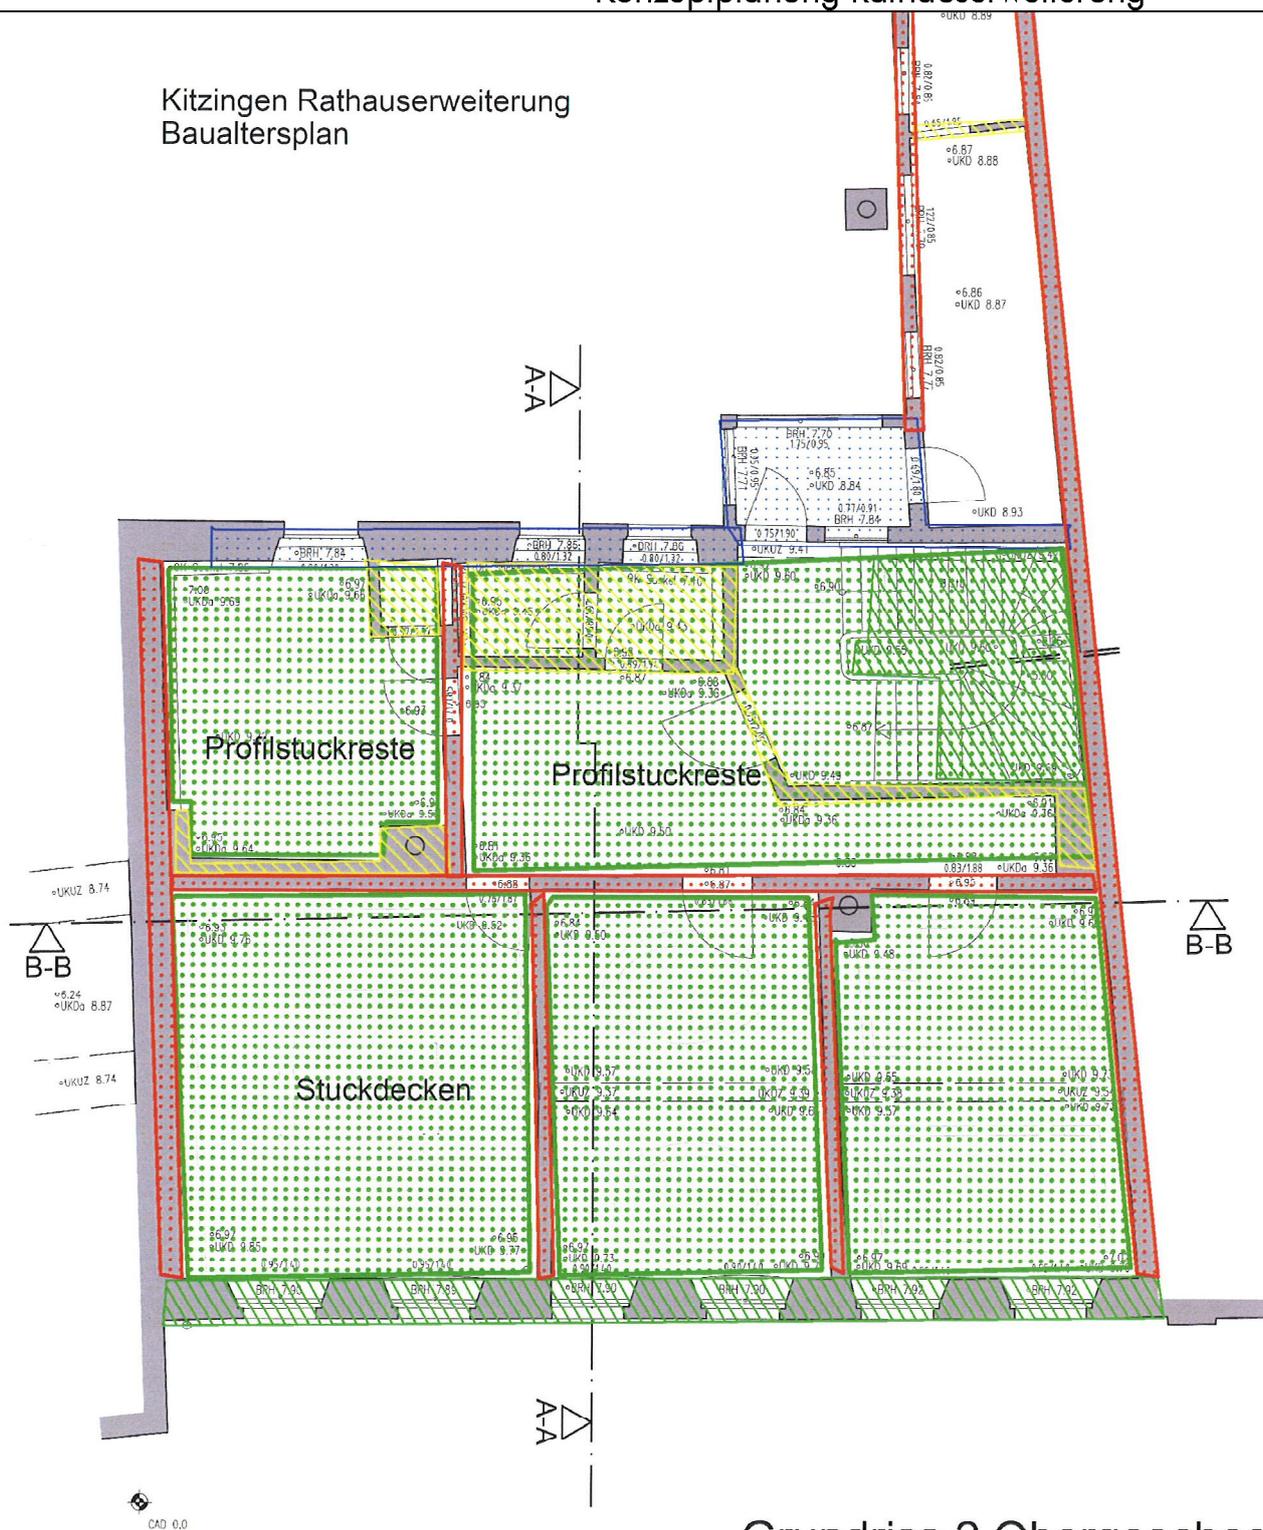
Grundriss 2.Obergeschoss

<p><b>Projekt:</b> Erweiterung Rathaus Kaiserstr.17 <b>Ort:</b> Kitzingen</p> <p><b>Projektteil:</b> 2. Obergeschosse</p> <p><b>Auftraggeber:</b> Stadt Kitzingen <b>Planinhalt:</b> Kartierung Baualtersplan <b>Bearbeitungszeitraum:</b> Februar 2016</p> <p><b>Plangrundlage:</b> Pläne Ing. Büro Roland Vogl</p>	Phase1 16. Jhd Mauerwerk	Stuckdecken/ Reste
	Phase1 16. Jhd Holzkonstruktion Wände	
	Phase2 um1730	
	Phase3 um 1900	
	Phase4 1980er
