Thema:	Artenschutzrechtliche Begutachtung auf das Vorkommen von Fledermäusen und gebäudebrütenden Vogelarten sowie Begutachtung der von Fällung betroffenen Bäume
Vorhaben:	Neubau Polizeiinspektion KT
Auftraggeber:	Staatliches Bauamt Würzburg
Bearbeitung:	M. Sc. Anna Hilbert M. Sc. Paul Kühner Dipl. -Ing. Carola Rein
Datum:	05.04.2024, aktualisierte Fassung

1 Aufgabenstellung

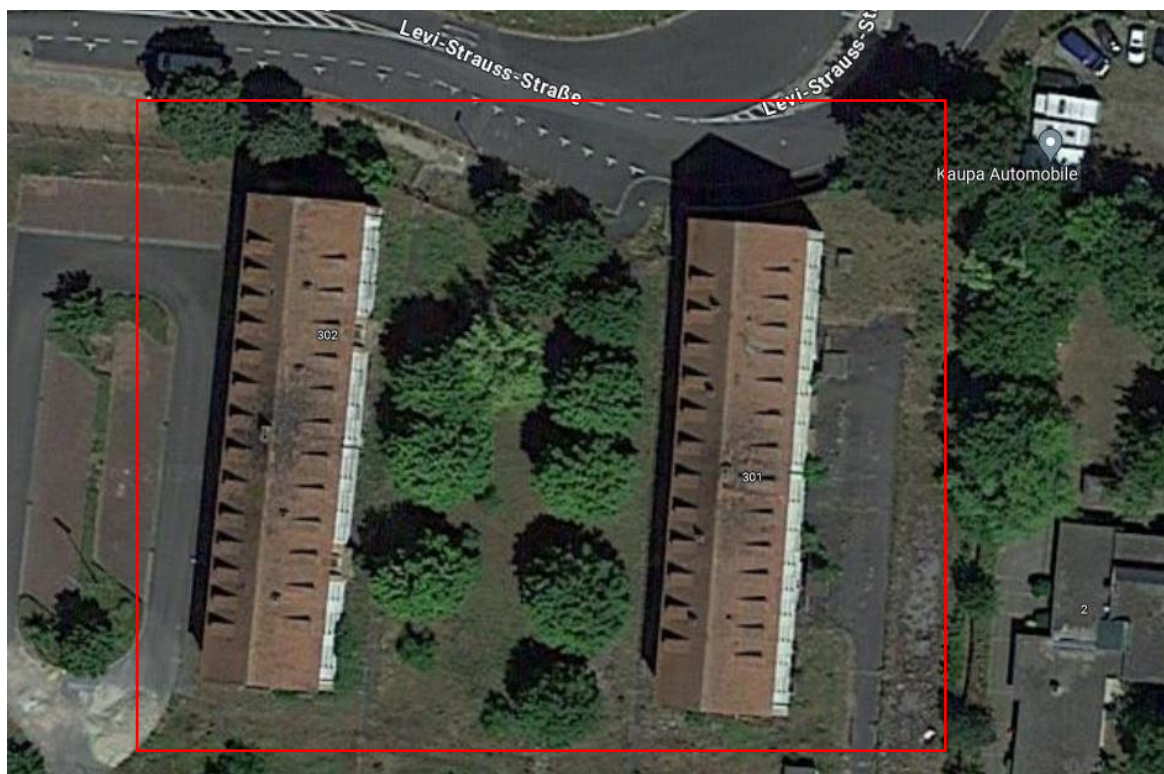
Abbildung 1: Von Abriss bzw. Fällung betroffene Gebäude und Bäume auf der ehemaligen US-Liegenschaft Marshall-Heights. Quelle Luftbild: Digitales Orthophoto (WMS), Bayerische Vermessungsverwaltung.
