**Entwicklung ehemalige Silos der BayWa an der Glauberstraße 7;
Umnutzung in eine Wohnbebauung / Neuplanung**

Bauvorhaben BayWa Schöner Wohnen am Main

1. Bebauung der Glauberstraße 7

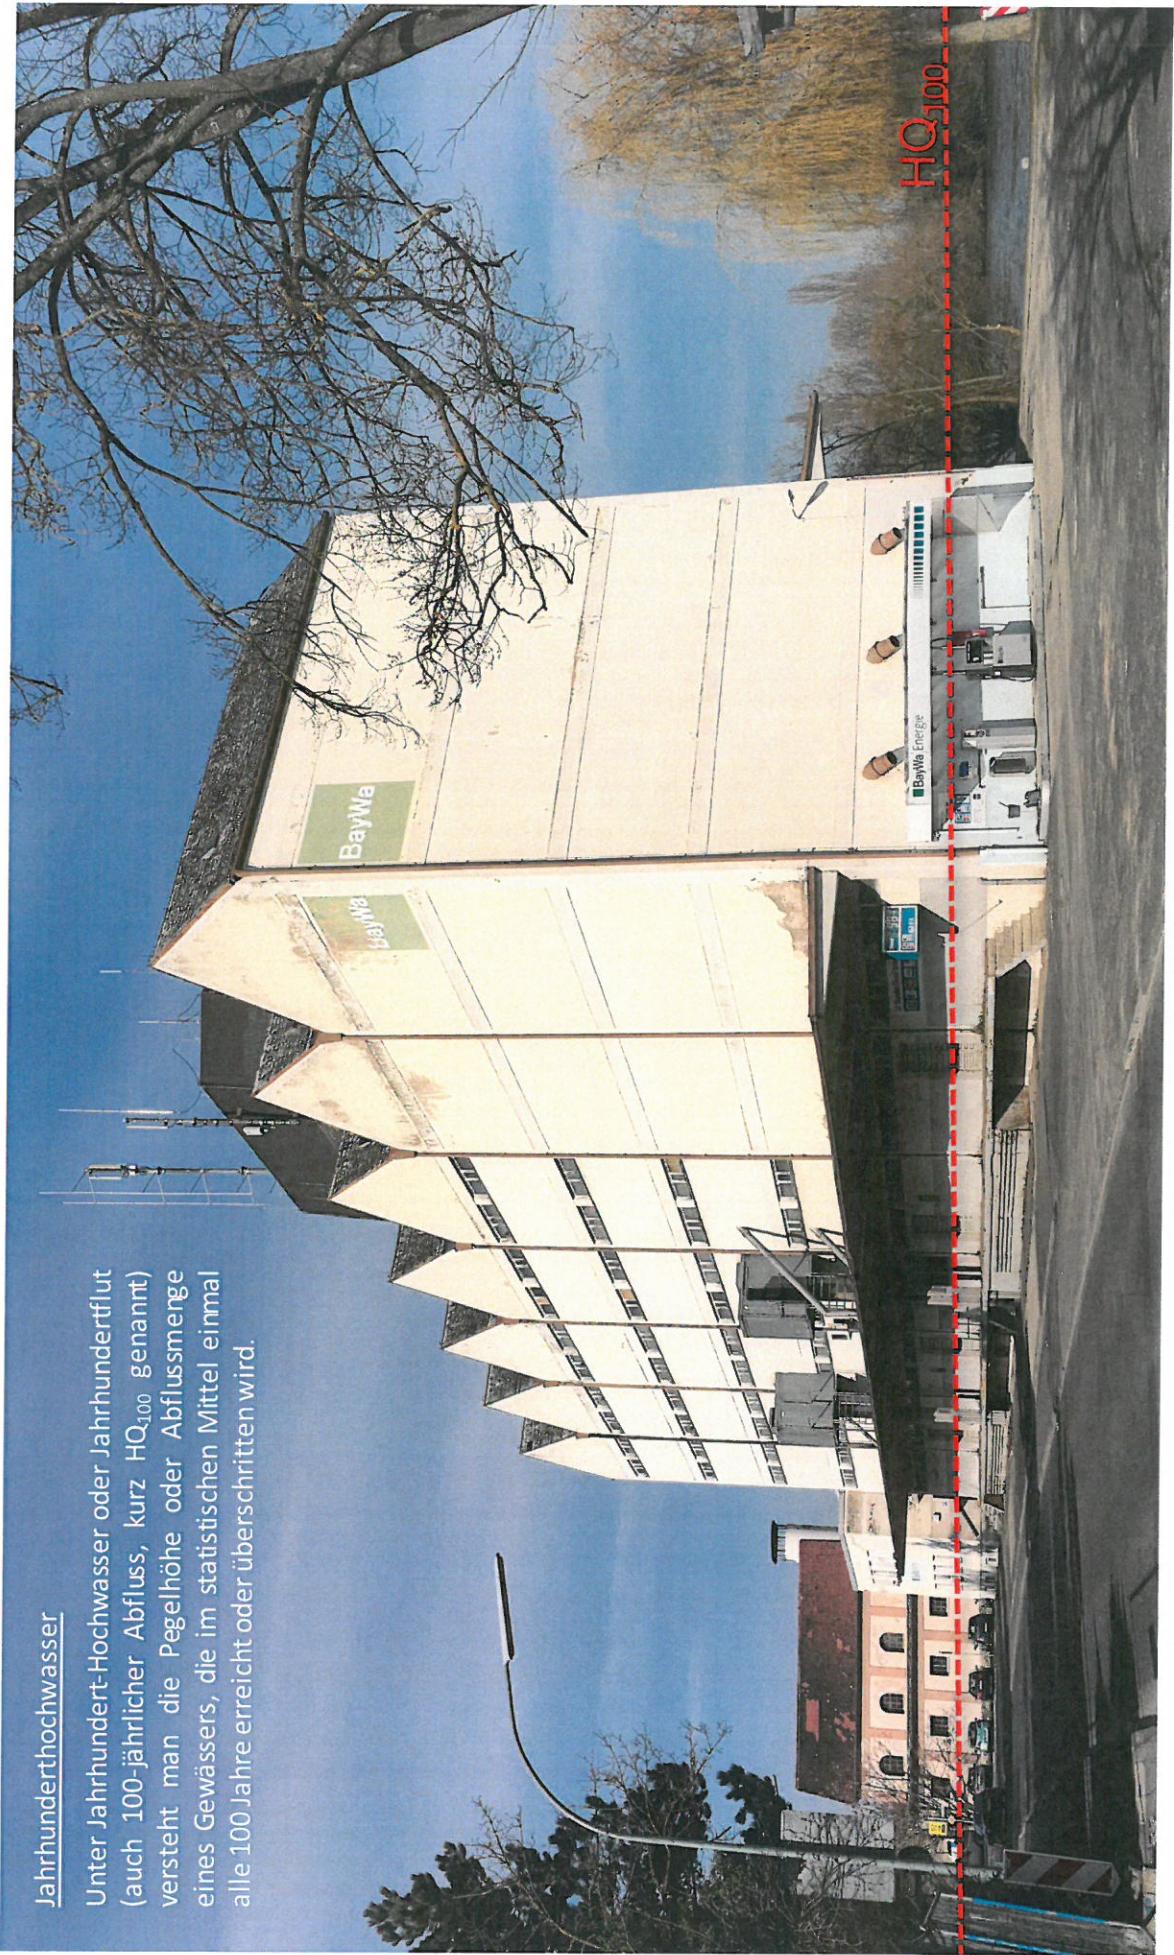
Jahrhunderthochwasser

Unter Jahrhundert-Hochwasser oder Jahrhundertflut (auch 100-jährlicher Abfluss, kurz HQ_{100} genannt) versteht man die Pegelhöhe oder Abflussmenge eines Gewässers, die im statistischen Mittel einmal alle 100 Jahre erreicht oder überschritten wird.
